## Thaumasitangreb på fuger og puds

Afklaring af omfang og konsekvenser.

Etablering af vidensgrundlag for udvikling af løsninger.

**Opgave nr.:** P2008676

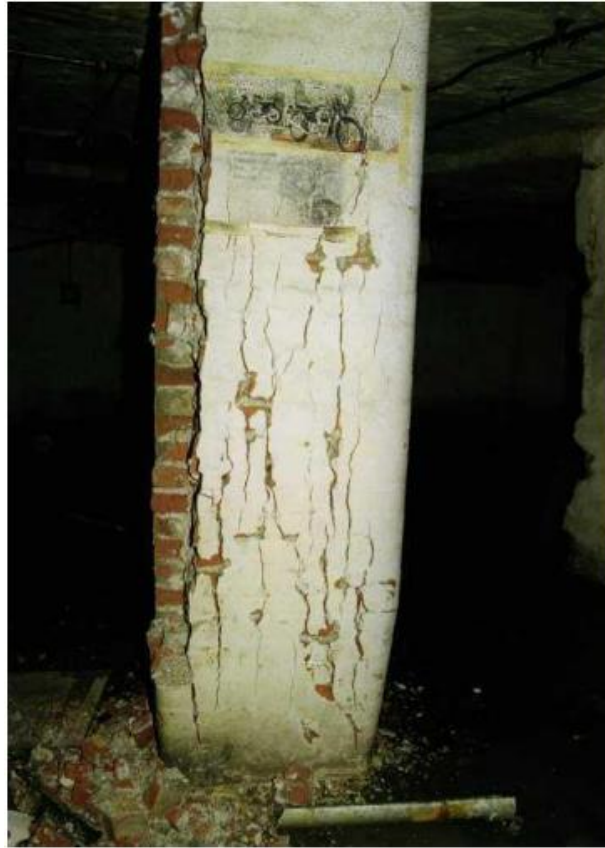
Figur 1. Eksempel på revnedannelse ifm. TSA i muret pille [7].

Sibbick og Crammond [7] beskriver et eksempel på thaumasitskader i murede piller i en fabrikskælder med relativ konstant temperatur på 10-15°C (Fig. 1). Bygningen er fra 1940'erne og skaderne kan derfor være udviklet relativt langsomt. Det interessante ved dette eksempel er sammenligneligheden med ret almindelige danske forhold; mørtlen er en kalkcementmørtel og det beskrives at murstenene har et sulfatindhold, som er ret typisk for moderne mursten (dog engelske). Det ses desuden, at der er tale om røde mursten, som (i hvert fald i Danmark) har et relativt lavt sulfatindhold. Det er ikke nævnt i artiklen, men af fotoet fremgår, at skaderne er mest udbredt nederst på søjlen, hvilket sandsynligvis skyldes opstigende grundfugt, der kan have indeholdt sulfat.

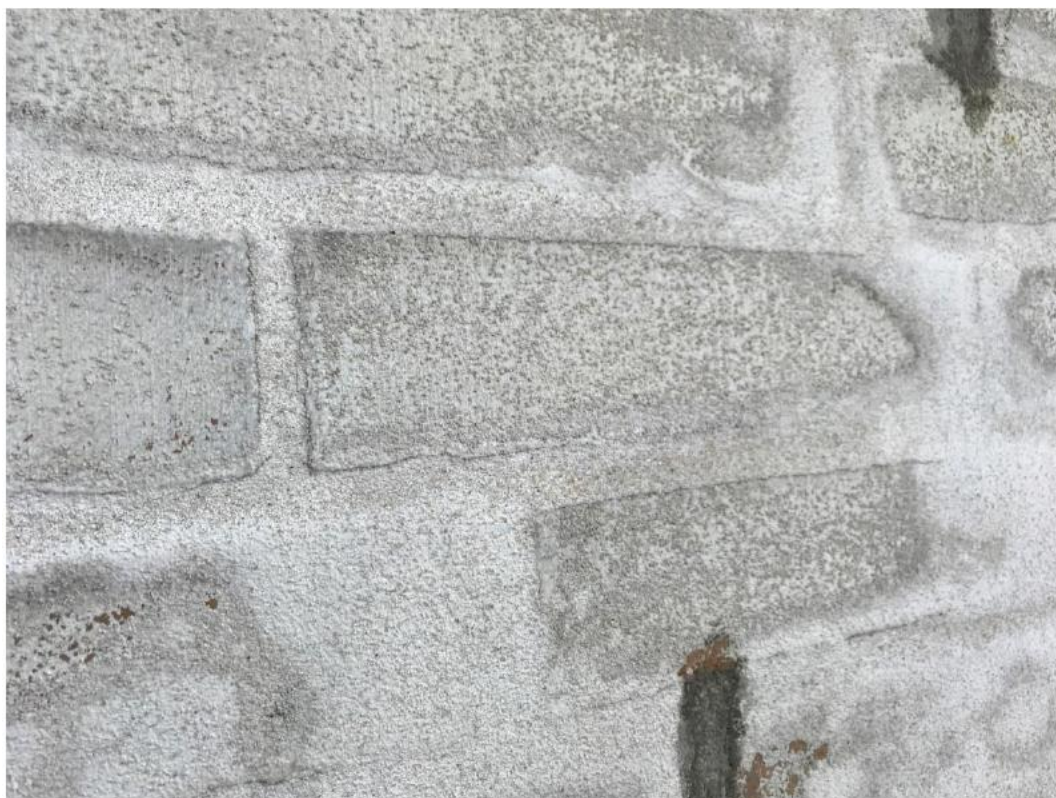
Særligt to af sagerne skiller sig ud fra andre skadestyper ved at have et specielt revnemønster. I den ene sag (869017) er der hårfine revner i tyndpuksen i kontakten mellem mørtel og mursten – typisk hele vejen rundt om murstenene (Fig. 2). I den anden sag (973931) er der revner i mørtlen langs kontakten til murstenene samt lodrette revner gennem mange mursten (Fig. 3). Der er observeret lodrette revner gennem mursten i yderligere en sag (907753), men her er det mere uklart om revnerne relaterer til sulfatangrebet, idet der er mange revner, der skyldes konstruktive forhold.

Figur 2. Hårfine revner i tyndpudsen i sag 869017. Revnerne følger kontakten mellem mursten og fuge. Desuden ses mørkfarvning af pudsen.

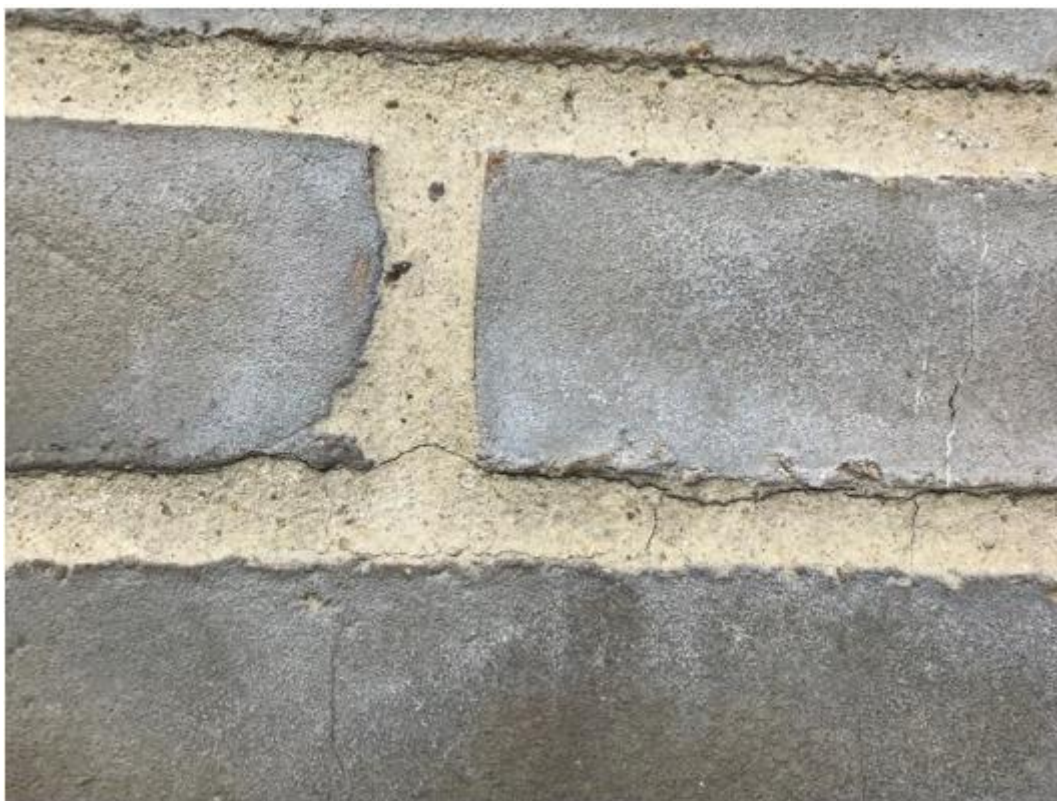
Figur 3. Revner i kontakten mellem mursten og fuge, samt revner på tværs af fuger og lodret gennem mursten i sag 973931. Revner forekommer meget konsekvent i områder hvor murværket er vejrslagsudsat, opfugtet og fremstår med mørk misfarvning.

Effekten af thaumasitdannelse på mørtlens styrke er undersøgt for én af de opgaver, hvor Teknologisk Institut har konstateret dannelse af thaumasit, som medvirkende årsag til revnedannelse i mørtelfuger og sten (sagsnummer 973931, Figur 3).

Mørteltrykstyrken er målt vha. krydsbors-metoden [14]. Styrken er målt i fire positioner hhv. to (A og B) hvor thaumasit enten er påvist eller forventet ud fra murværkets fremtoning i området samt to positioner (C og D), hvor thaumasit ikke forventes.

De udførte forsøg viser, at de højeste trykstyrker for mørtlen findes i de to positioner, hvor thaumasit ikke forventes. Her findes i gennemsnit en trykstyrke på 6,3 MPa.

I position A, hvor thaumasit er påvist i tyndslib findes trykstyrken af være reduceret til 75% af gennemsnittet for position C og D. Tilsvarende findes i position B, hvor thaumasit på baggrund af murværkets udtryk mistænkes, en trykstyrke, som er 72% af gennemsnittet for position C og D.

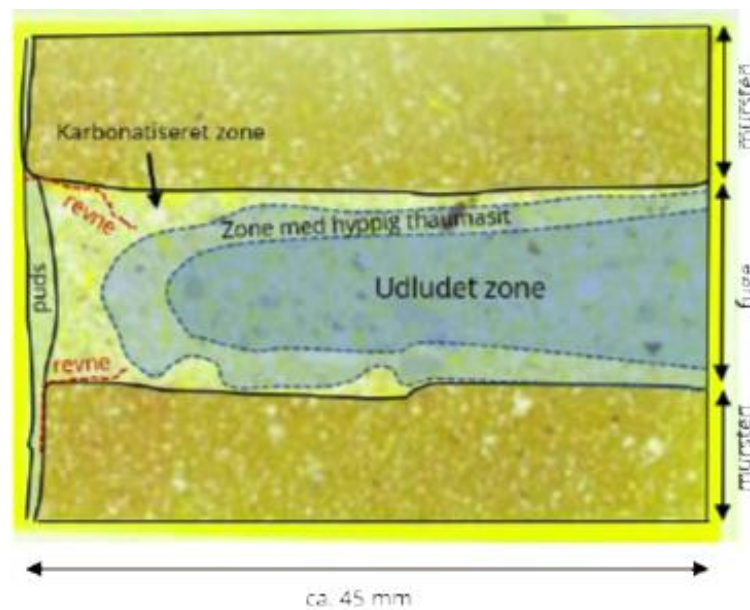
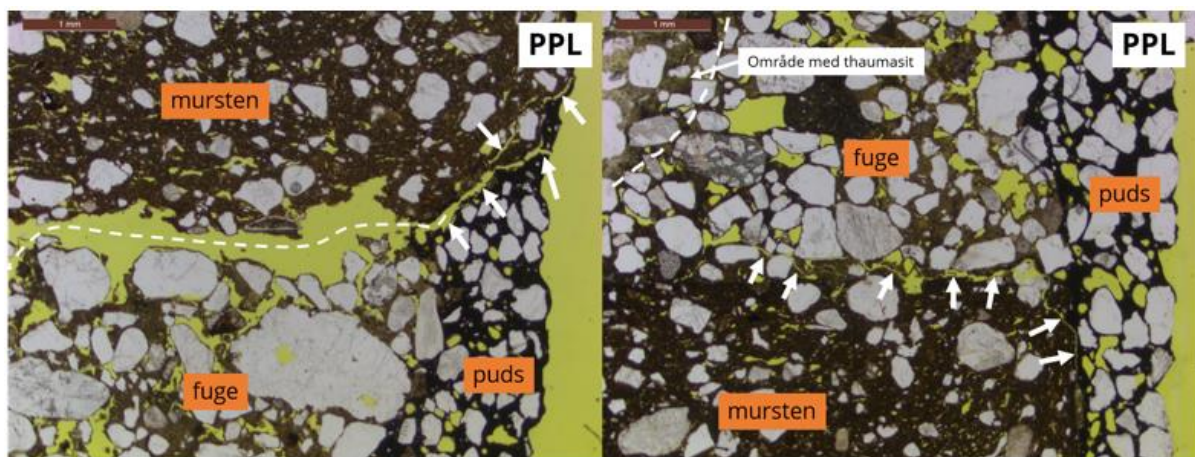
I flere sager ses, at der udgår revner fra områder med omfattende thaumasitdannelse i bindemidlet, som illustreret i Figur 4. Dette gælder begge sager, hvor der er observeret revner omkring murstenene ved besigtigelsen. Det er desuden set i sag 870936 (Fig. 5), hvor sulfatangrebet/thaumasitdannelsen kan være årsagen til at der har været behov for omfugning. I pågældende snit fortsætter revnerne dog ikke til overfladen af opmuringsmørtlen. I alle tilfælde er der tale om en thaumasitdannelse i den ukarboniserede del af mørtlen et stykke fra overfladen, og revner der løber mod overfladen i den karboniserede del af mørtlen.

Figur 4. Øverst: Skitse af tyndslibet i sag 869017. Revner der ses i tyndpudsens omkring murstenene ses at starte omkring en zone med hyppig thaumasitdannelse af bindemidlet. Herfra løber revnerne mod kontakten mellem tegl og mørtel, som de følger ud til overfladen af murværket, hvor de ses som hårfine revner i tyndpudsens.

Nederst: mikroskopifotos af revner (markeret med stiplet linje og hvide pile). Revnerne udgår fra områder med thaumasit og løber langs murstenene til synsfladen af murværket.

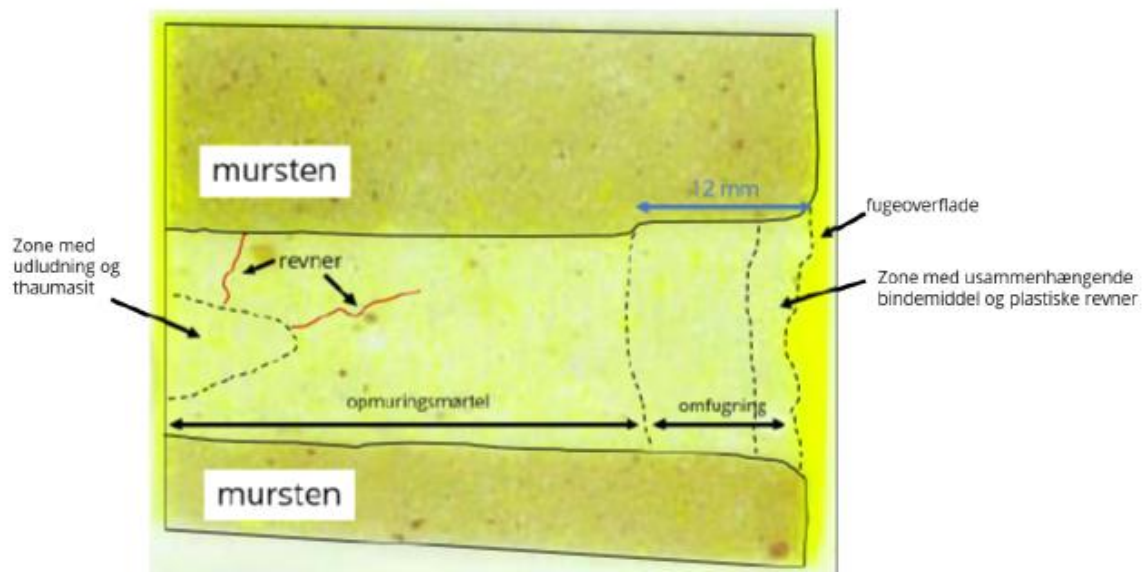
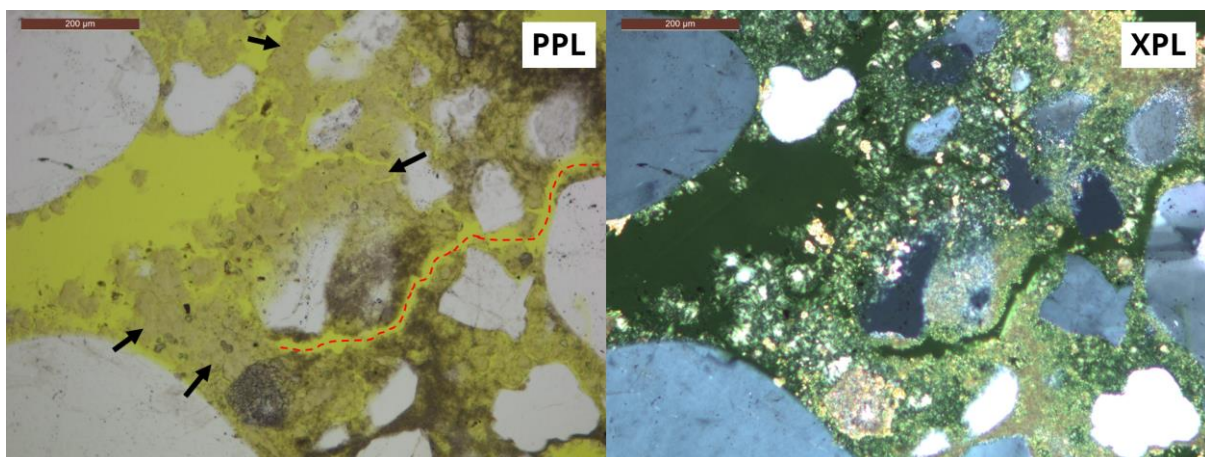
Figur 5. Øverst: Skitse af tyndslibet i sag 870936. Der udgår revner fra område med udludning og thaumasitdannelse i bindemidlet. I det givne snit løber revnerne dog ikke helt ud i overfladen. Nederst: mikroskopifotos, der viser en revne (rød stiplede linje), der udgår fra område med thaumasit (sorte pile).

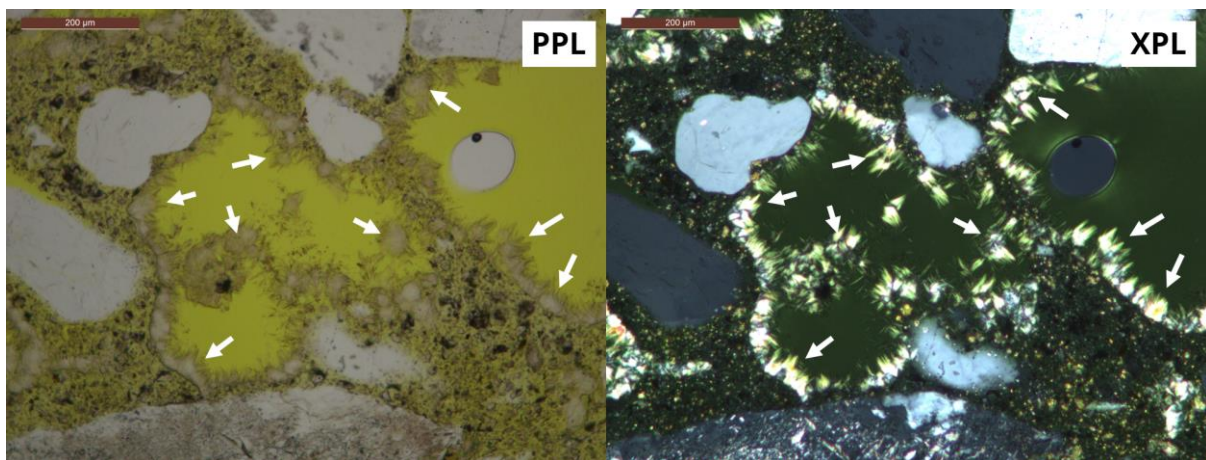
Et eksempel på TF ses i Figur 6. I sager hvor der udelukkende ses TF, og ikke TSA, forventes udfældningerne ikke at have stor betydning for mørtlens styrke. Udfældningerne er dog udtryk for at der er, eller har været, de rette betingelser for dannelse af thaumasit. Hvis bindemidlet ikke er karbonatiseret, kan der stadig være de rette betingelser, og man bør være opmærksom på at problemet kan udvikle sig.

Figur 6. Eksempel på TF hvor thaumasit vokser i mørtlens luftporer.

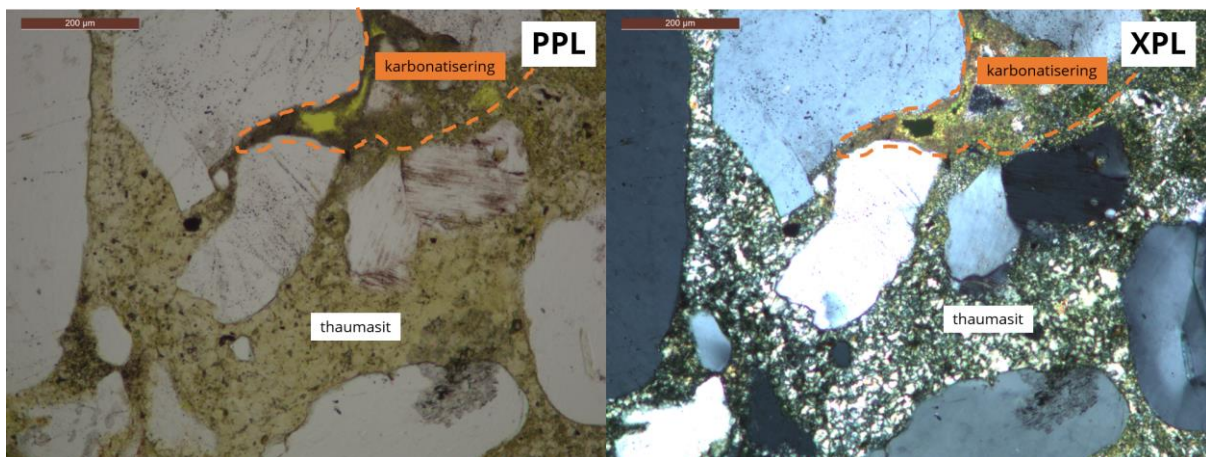
Eksempler på TSA er vist i Figur 7, 8 og 9. I disse tilfælde er større eller mindre dele af bindemidlet omdannet til thaumasit og det må derfor forventes at mørtlen i større eller mindre grad har mistet sin styrke. Det er på nuværende tidspunkt vanskeligt at vurdere styrketabet på baggrund af tyndslibsanalysen, men dette kan måles ved anvendelse af krydsbor [14].

Figur 7. Eksempel på omfattende thaumasitdannelse af bindemidlet (TSA).

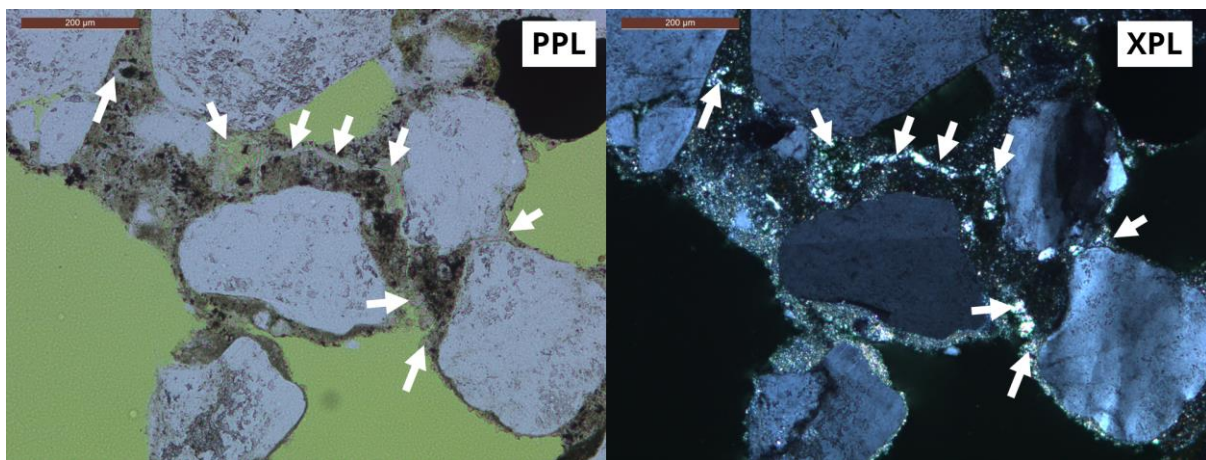
Figur 8. Thaumasit, gips og revner i bindemidlet ifm. TSA.

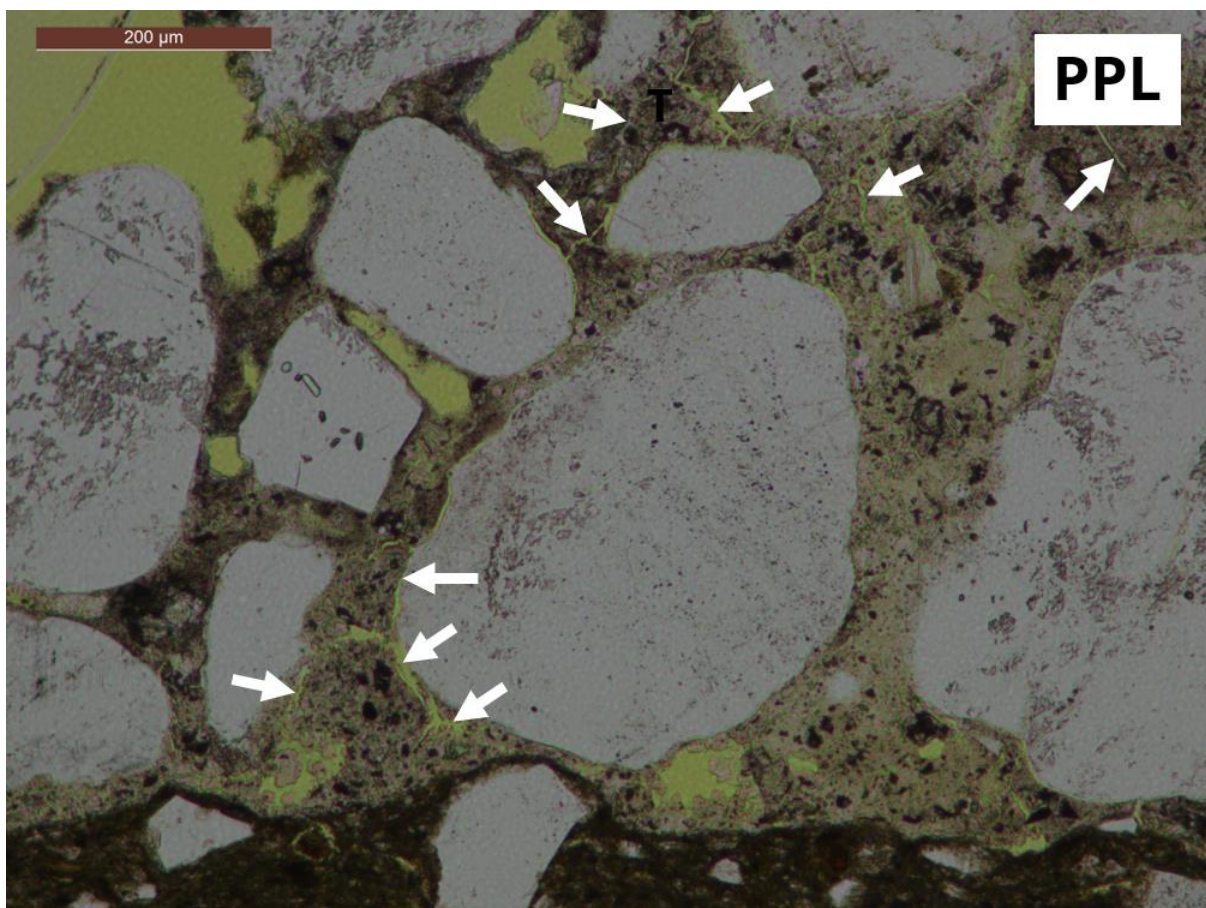
Figur 9. Mikrorevner i bindemidlet i og omkring område med thaumasitdannelse i bindemidlet (TSA)
