## Bæredygtig energirenovering af murede facader i etageejendomme

Case: Fælleshuset, Birkmosevej 32, Rødovre  
Udførelse af demonstrationsprojekt

Bæredygtig energirenovering af murede facader i etageejendomme  
Case: Birkmosevej 32, Rødovre – Udførelse af demonstrationsprojekt

**Dato:** 12-01-2017

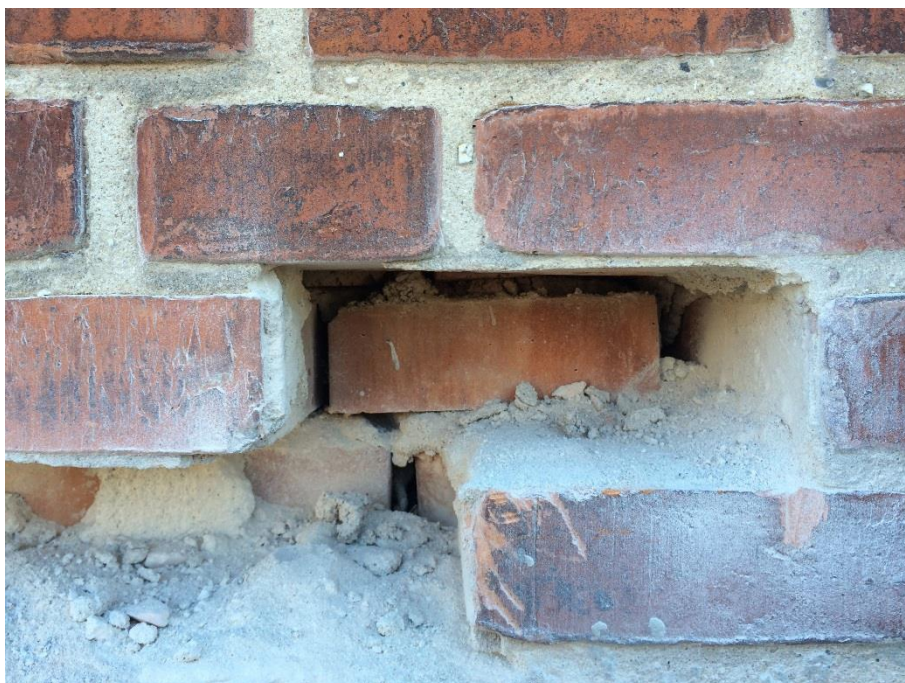
Ved udtagning af sten i gavlen konstateredes, at murværket er massivt. Mellem vinduerne i gavlen kunne det ses, at kopskiftet er udført med  $\frac{3}{4}$ -sten i hver side (foto 2), og bag disse  $\frac{3}{4}$ -sten ligger en tilsvarende  $\frac{3}{4}$ -sten på samme måde (som løber), se foto 3. Kopskifter i facaden er udført af hele sten, og bag løberskiftet er der hele sten som kopskifte i bagmuren, se foto 4. Krydskopper i løberskiftet er udført som knækket kop i facaden (foto 2).

Foto 2: Bag  $\frac{3}{4}$ -sten ligger en tilsvarende  $\frac{3}{4}$ -sten på samme måde som løber.

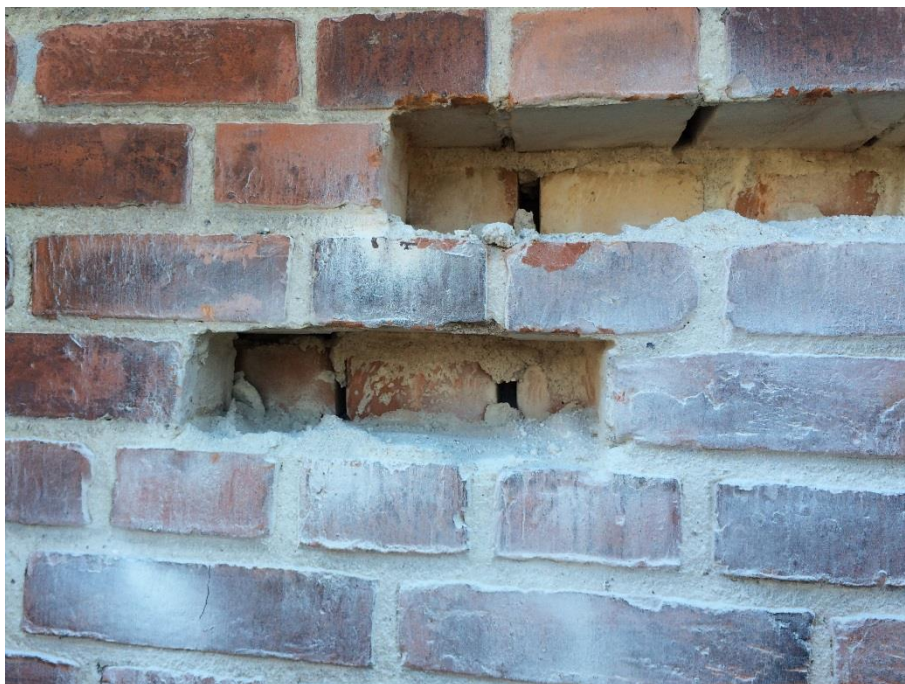
Foto 3: Bag løberskiftet er der hele sten som kopskifte i bagmuren.

Det vil være nødvendigt med fugning af murværket efter fjernelse af den yderste sten, idet der er konstateret dårlig mørtelfyldning bag de udtagne sten, se foto 3 og 4. Der er endvidere risiko for, at der efter afskrælningen af yderste 1/2-sten fremstår en 1/1-stens mur, hvor der er lodrette fuger over hinanden i tre skifter eller mere. Ved renoveringen skal dette undersøges, og i stenene, der ikke er i forbandt, indbores renoveringsbindere pr. 720 mm.

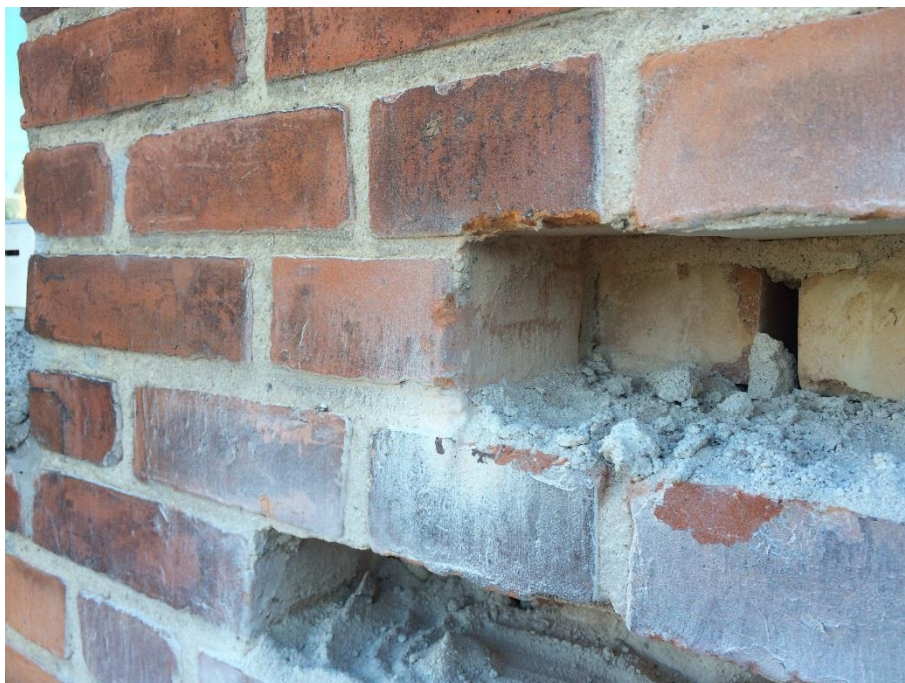
Foto 4: Kopskiftet er udført med  $\frac{3}{4}$ -sten i hver side.

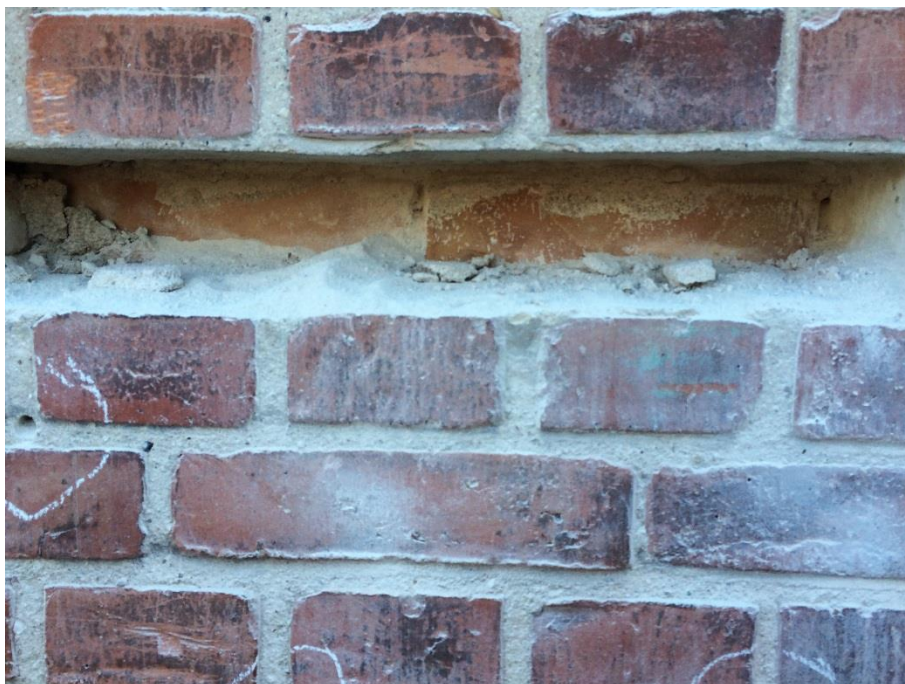
I det gennemgående murværk under vinduerne ses også et løberskifte midt i væggen, se foto 5. I det undersøgte skifte ligger der således tre løbere ved siden af hinanden.

Foto 5: Løberskifte midt i væggen.

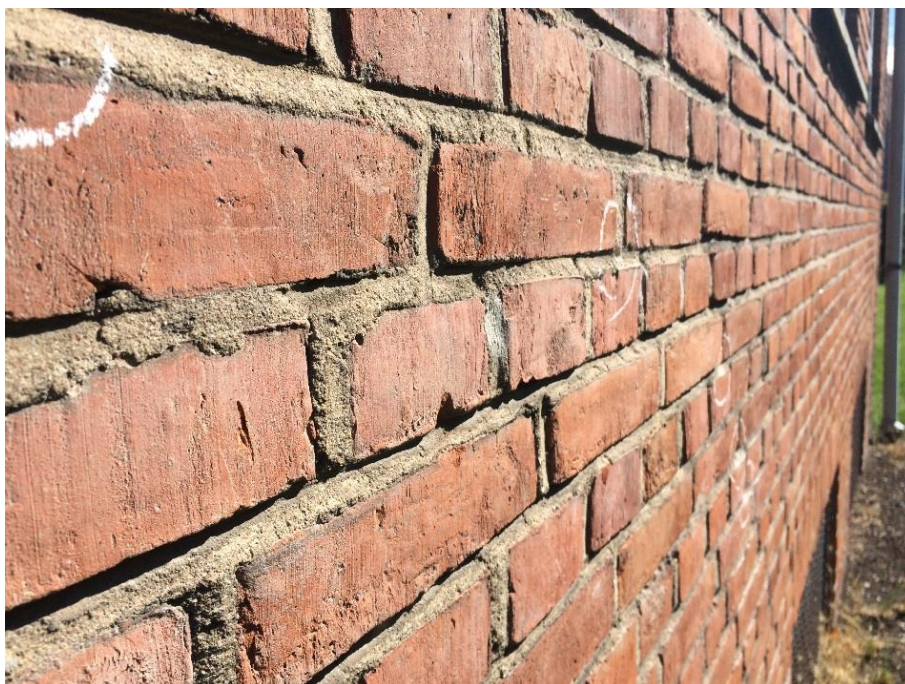
Foto 6: Eksisterende murværksmaterialer, facade. Krydsforbandt med vandfaldsfuge.

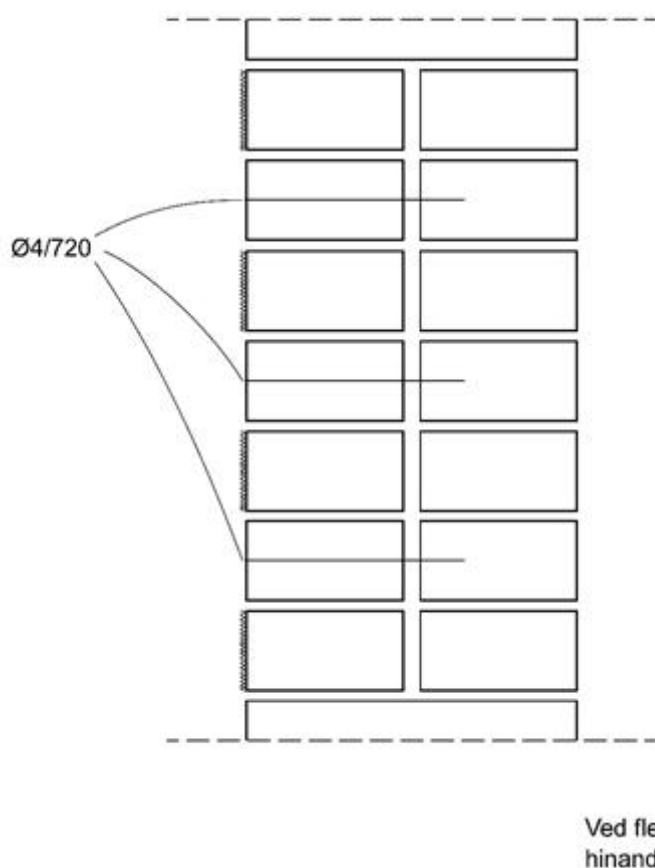
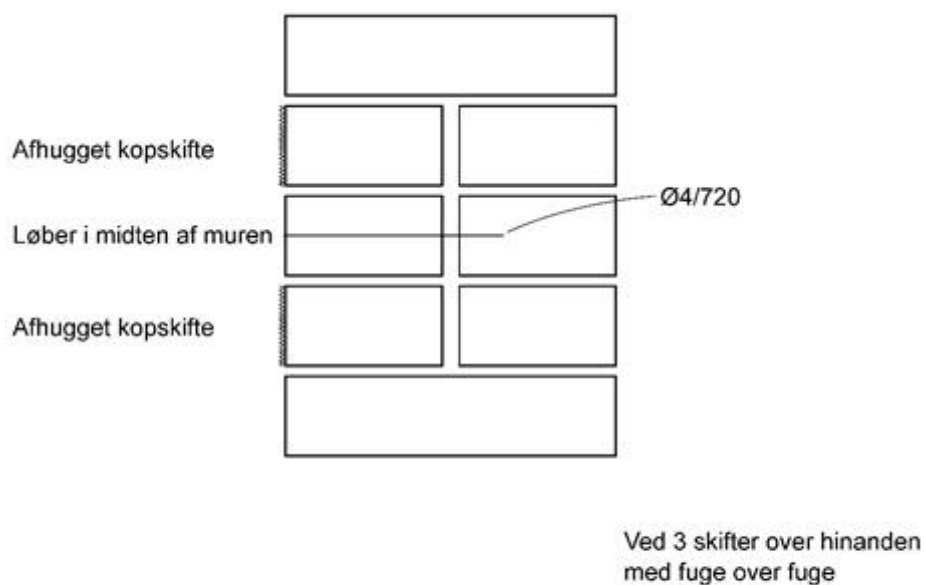
Figur 5: Princip for iboring af renoveringsbindere ved fuge over fuge i bagmur efter afhugning af facadesten.

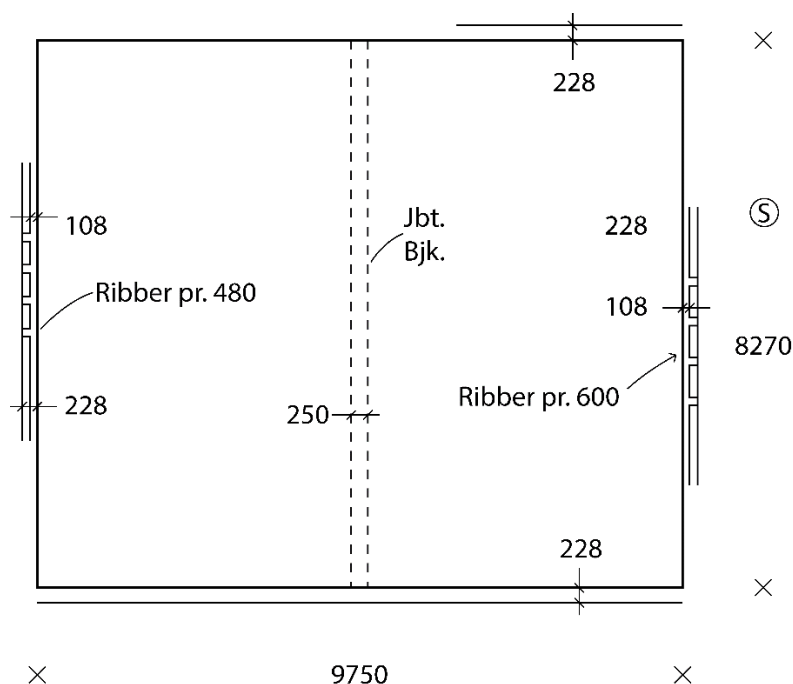
Figur 6: Plan efter afskrælning, som viser dels mur med faste bindere og massiv mur.

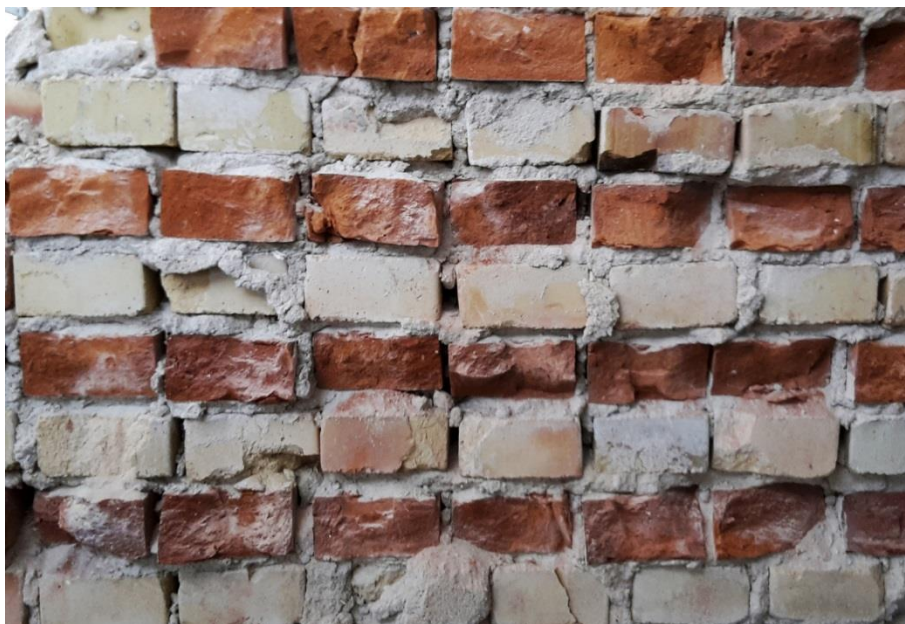
Foto 13: I bagmuren i gavlen er murværket ikke i forbandt, og man ser fuge over fuge.

I princippet vil der være problemer de steder, hvor der findes et løberskifte bag løberskiftet i facaden. Ved hyppigt forekommende områder med lodrette fuger over hinanden foretages en vurdering af antal af renoveringsbindere.

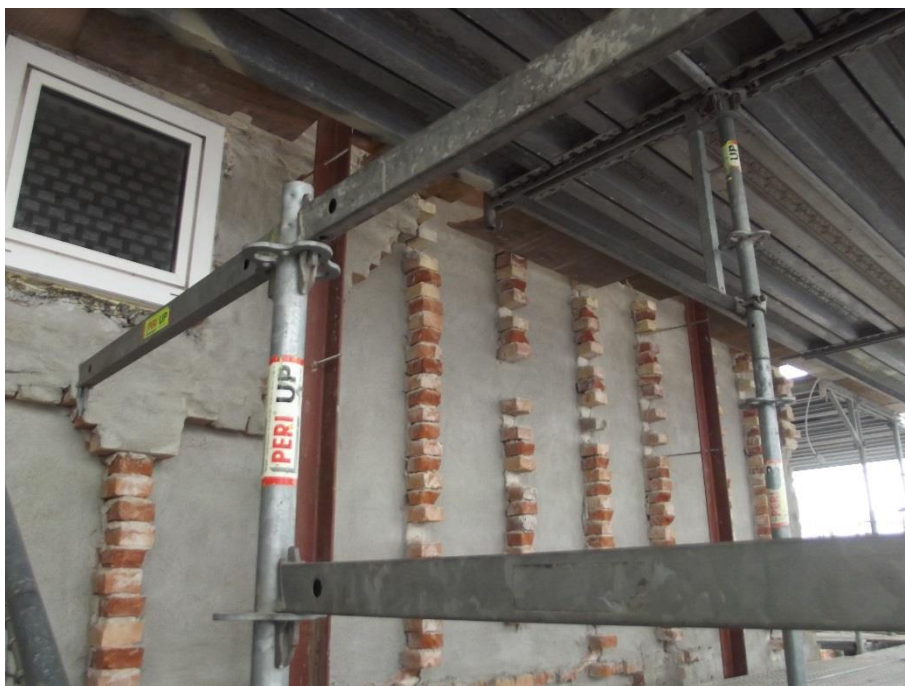
*Foto 15: Bagmuren eftergås og pudses/berappes i dette tilfælde.*

Bagmurene eftergås herefter. Manglende/mangelfuldt fyldte fuger udfyldes, og løse sten/partier i bagmuren ommures/udbedres – både af hensyn til stabilitet, men også for øget tæthed. Mørtelpølser og andre ujævnheder fjernes, så bagmuren har en rethed på +/- maks. 15 mm. over en retskede på 200 cm. I dette tilfælde blev bagmuren pudset/berappet.
