## Energirenovering af murede facader

Case: Saturnvej 17, Uglev, Thyholm  
Udførelse af demonstrationsprojekt

Maj måned 2015

Teknologisk Institut  
Kongsvang Allé 29  
8000 Aarhus C  
Tlf. 7220 2000  
Byggeri og Anlæg  
Murværk  
Thea Bech-Petersen

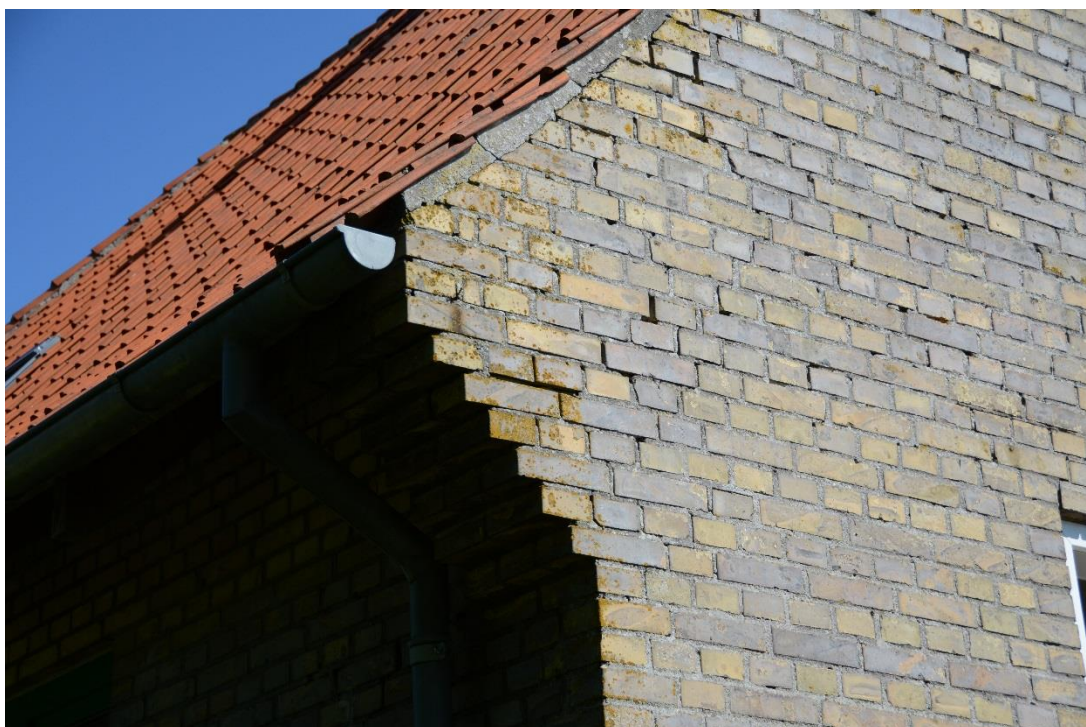
Huset er omfuget ad flere omgange, og således er de yderste 10-12 mm fuge stærk kalkcementmørtel. Ved den indledende besigtigelse konstateredes omfattende afskalninger fra sten, især mod syd og vest, samt fugeforvitring ligeledes særligt mod syd og vest (se fig. 3 og 4).

*Fig. 3: Udmuring ved hjørne og tydelig fugeforvitring*

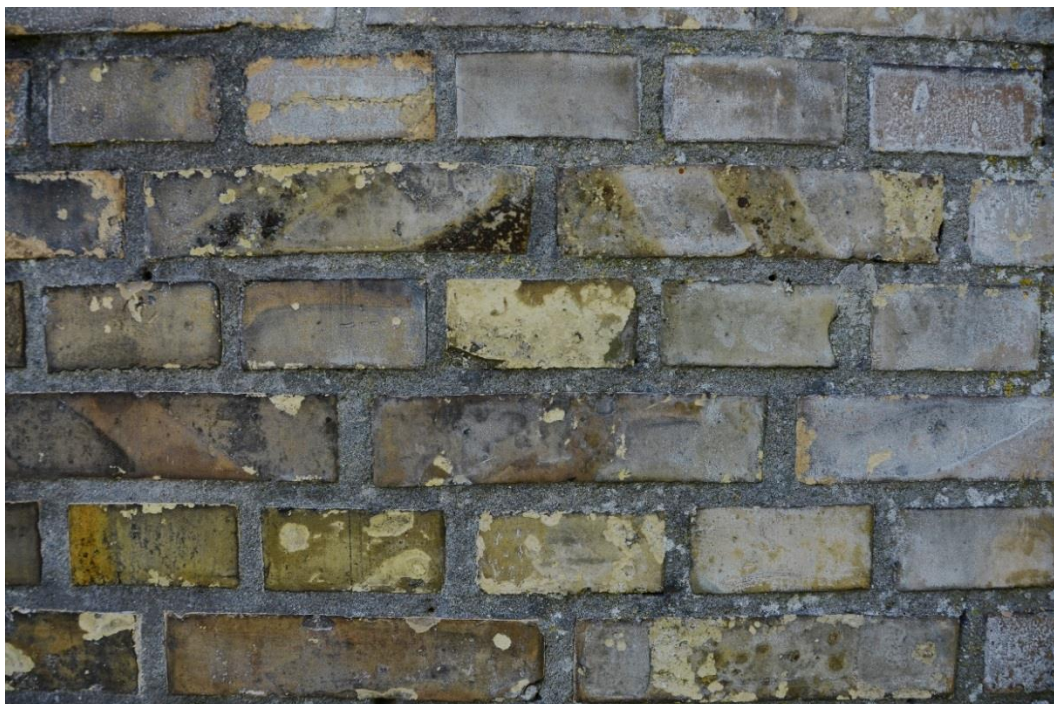
*Fig. 4: Afskalninger fra sten*

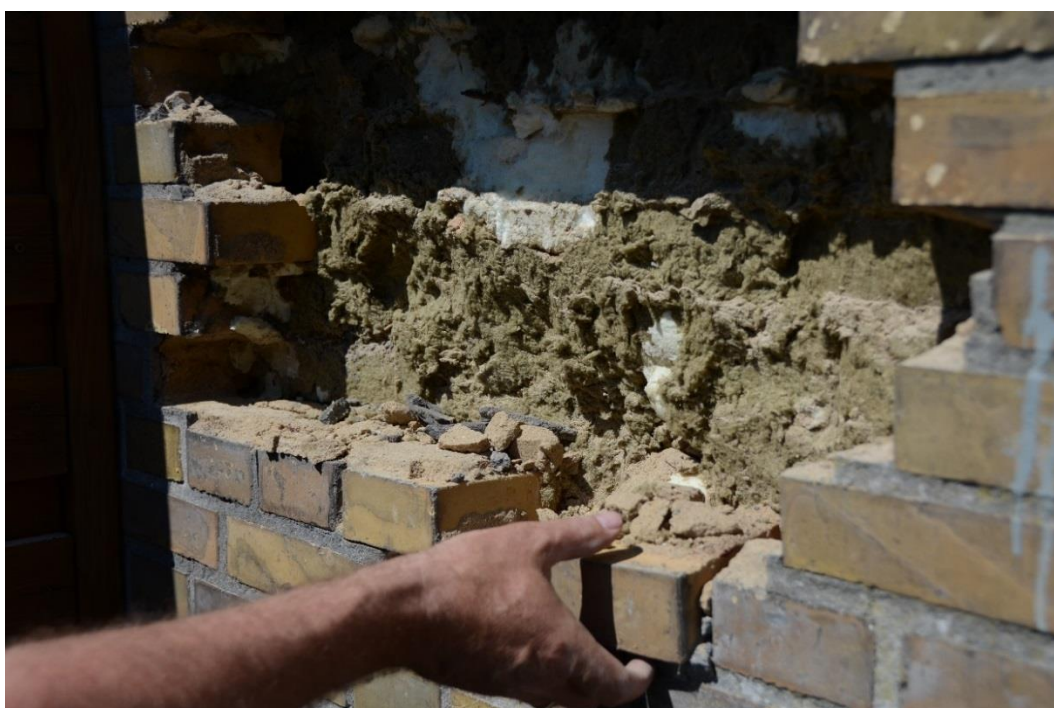
Ved udtagelse af sten i formuren mod syd blev der konstateret tærede trådbindere, desuden en støbt sålbænk, som dog ikke er gennemgående. Hulmurkonstruktionen sås isoleret med mineraluldsgranulat og indblæst skum. Isoleringen syntes ujævnt fordelt i hulumuren trods indblæsning.

*Fig. 5: Udtagelse af sten i formur, bagved ses forskellige isoleringsmaterialer*

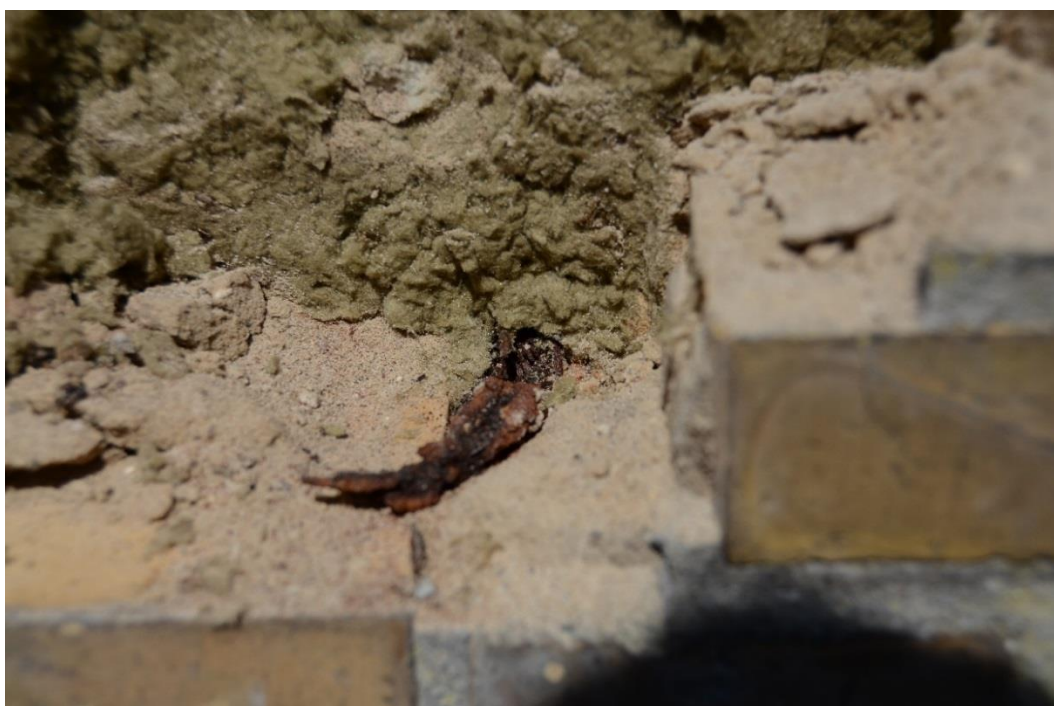
*Fig. 7: Tæret trådbinder*

Facaden er nedslidt, særligt tydeligt er det på de mest udsatte facader, men sten og fuger er generelt set på huset slidt, ligesom der kunne konstateres tærede bindere i hulumuren.

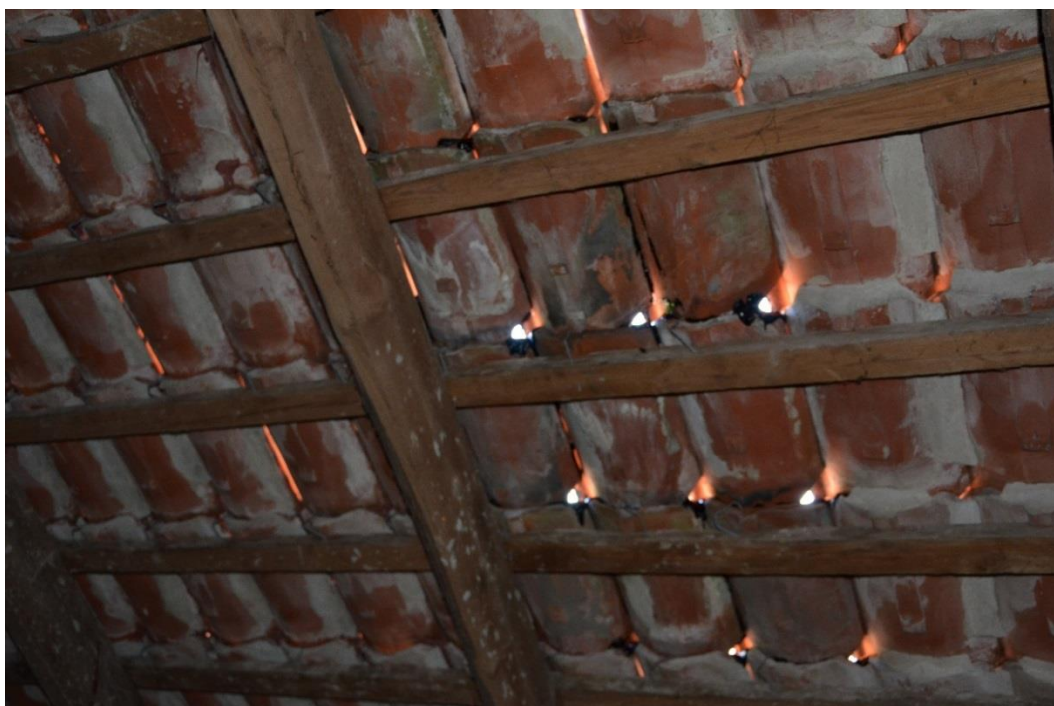
Ved undersøgelse af tagrum var det tydeligt, at taget har betydelige utætheder mellem tagsten, og der er voldsom træk. Understrygning er medtaget og mangelfuld.

*Fig. 9: Utætheder mellem tagsten*

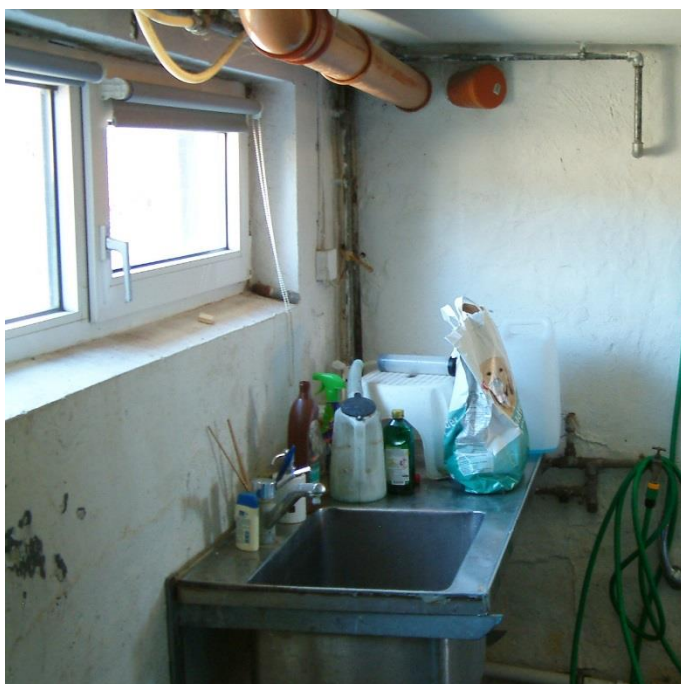
Da husets har kælder, og der tydeligt er tegn på kondensering øverst på facadekældervæggene, besluttet det at udføre den nye facade med 60 mm fremrykning, så der bliver mulighed for 50 mm isolering af kældervægge/sokkel over terræn. Der er for få år siden lavet dræn og drænlag langs kældervægge under terræn.

*Fig. 11: Kælder med kondensproblemer*

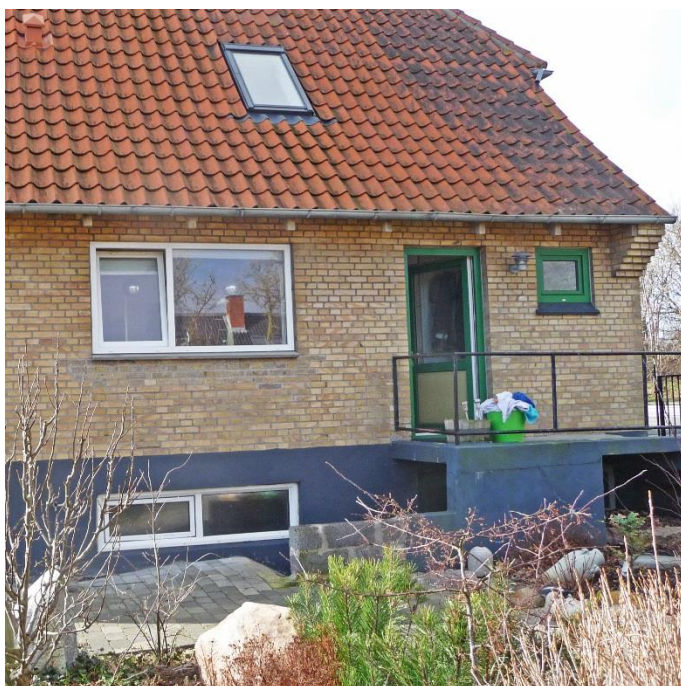
Bygherre beslutter, at der skal nye vinduer i, da de eksisterende er en uskøn blanding af hvide og grønne i vidt forskellige typer og udformninger.

*Fig. 13: Eksisterende vinduer med rodet/blandet udtryk*

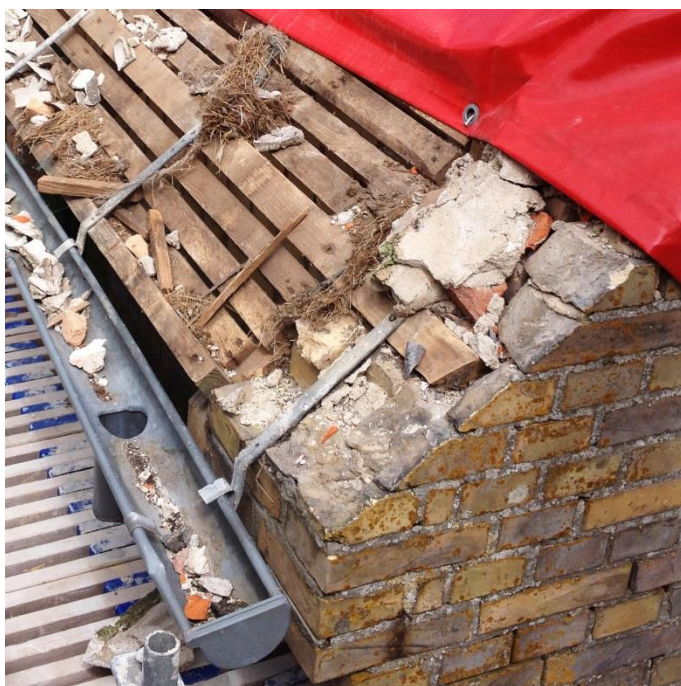
Forundersøgelsen har vist, at bærende bagmur er 110 mm molersten. Formur og bagmur er adskilt med pap i alle lysninger. Til gengæld er formur og bagmur muret sammen ved tagfod og langs tag i gavle. Det vurderes dog, at huset vil være stabilt iht. de foreliggende vejrdato, som lover lav vindhastighed de næste 5 dage. Der er sat en grænse for maks. vindhastighed på 10,4 m/s.

*Fig. 15: Kuldebro mellem formur og bagmur ved mødet med tag*

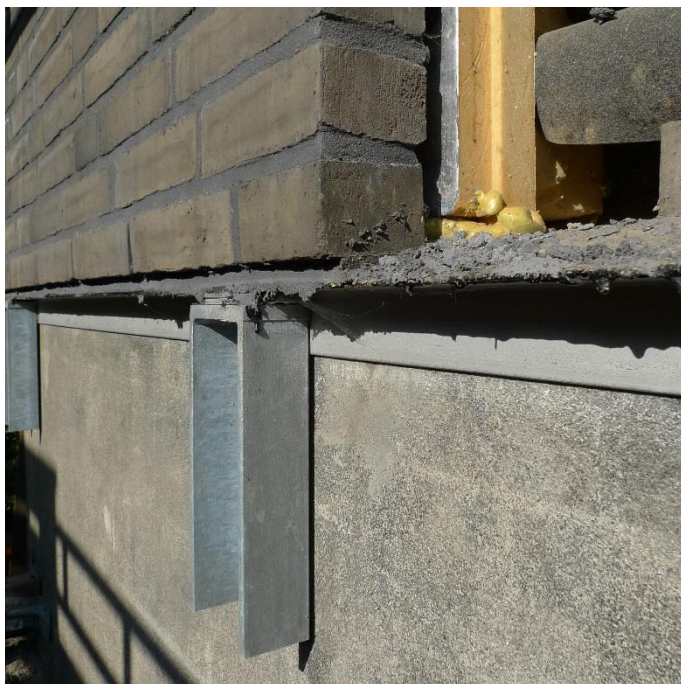
*Fig. 18: Konsoller kan med fordel optimeres for bedre plads til sokkelisolering og facadepuds*

Beregninger i rapporten udført af Ekolab inklusiv termografi-undersøgelse viser, at der er et oplagt forbedringspotentiale for konsolløsningen til understøtning af ydermuren. I metoden er benyttet stålvinkeljern til understøtning af formur, monteret på konsoller fremstillet af U-profil, hvilket giver en tydelig kuldebro; ved eksempelvis at benytte beslag med lav varmeledningsevne (eller anden forbedret metode til understøtning) kan der for huse uden kælder opnås en årlig energibesparelse pr. m fundament på ca. 3 kWh samt en stigning i indvendig overfladetemperatur på ca. 0,5 grader i vinterperioden.

Da det er besluttet at udvide hulmur for bedre isoleringstykkelser, monteres der vinkel-skinne båret af konsoller på soklen. Der er lavet konservativ beregning af konsoller (som er 50 mm tykke) og en problematisk placering af vinkeljern, som forhindrer vand i hul-mur i at kunne løbe ud. Vinkeljernet vendes derfor. Sammen med vinkeljern viser det sig, at der knap nok er plads til sokkelpuds. Det kan gøres bedre. Konsollerne er i denne case blot udført af U-profiler, som er rigeligt kraftige. Det vurderes, at en spinklere version kan anvendes ved nærmere beregning, eller der kan udvikles konsoller, som er optimeret til formålet. Det reducerer kuldebro ved konsollen og giver en bedre løsning ved udførelse af sokkelpuds.

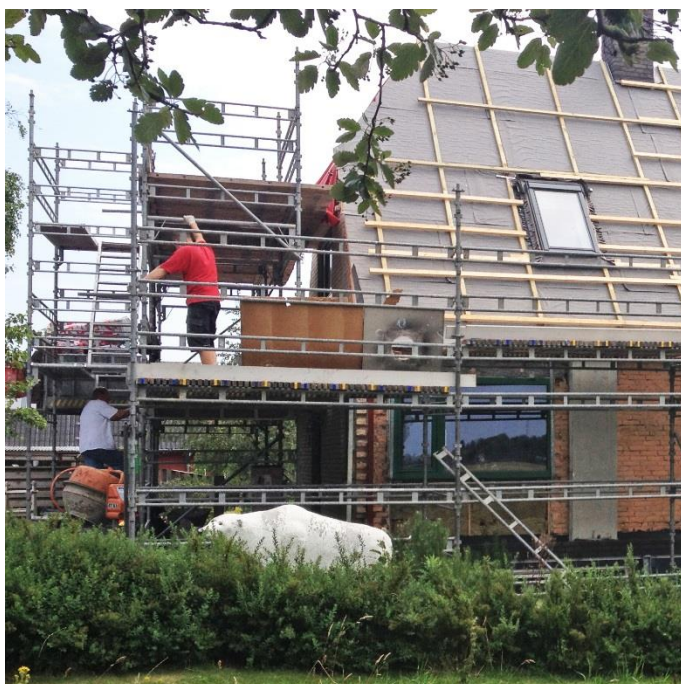
*Fig. 21: Bag stilladset ses EPS-søjle*

Så udføres der EPS-søjle til stabilisering af facadefelt mod vest, hvor der ikke er afstivende skillevægge. Det er beregnet at EPS-søjle skal være 400 mm bred. Der skal anvendes 2 x 2 Murtec Dista RF armering. EPS-søjler udføres iht. den generelle anvisning herom ([www.mur-tag.dk](http://www.mur-tag.dk), hvor der findes en udførelsesvejledning med fotos, såvel som detaljetegninger). Husk at den sidste del af EPS-søjlen, nemlig sammenklæbning med formuren, først kan udføres i takt med opmuring, idet klæberen skal udføres vådt-i-vådt med formuren.

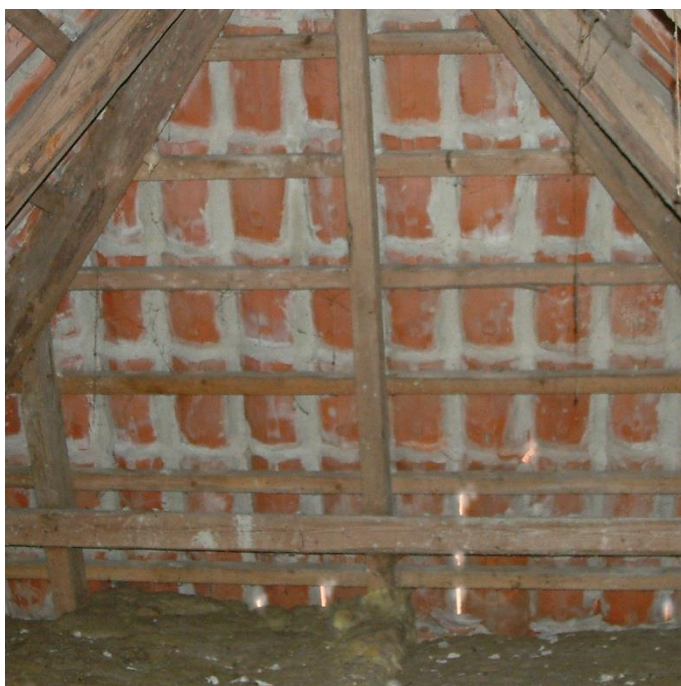
I dette projekt besluttede bygherre sig for også at skifte taget, som var nedslidt. Dels var tagsten ved at være slidte, som de relativt hurtigt bliver i Vestjylland, men især var understrykning mange steder ved at være fraværende og umulig at retablere på grund af udnyttet tagetage. Beboerne kunne fortælle om, hvor meget træk der var i huset, når det blæste.

*Fig. 34: Eksisterende tag – med fraværende eller utæt understrykning*
