Gult murværk

- Opført uden afsyring

Billedkatalog over misfarvninger og deres udvikling

Århus, november 2009
Teknologisk Institut, Byggeri Murværk

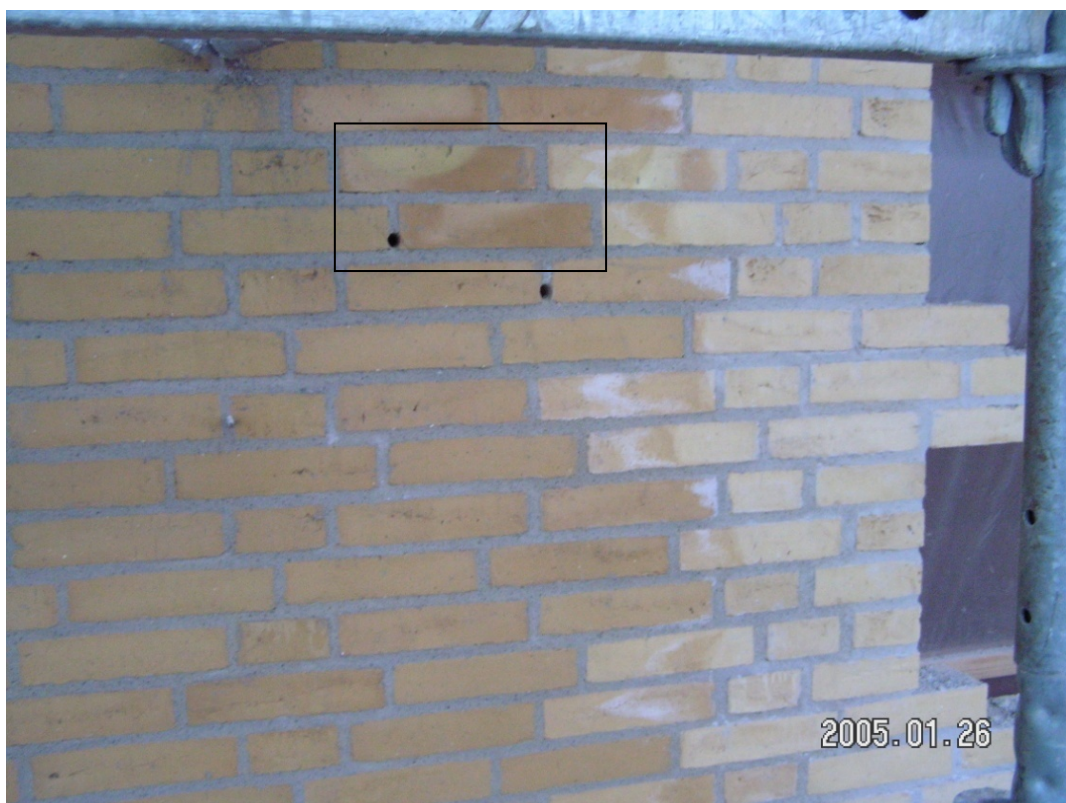
Der ses efter opførelsen tydelige, mørke misfarvninger på murstenene (figur 4). Nogle sten er mere mørkefarvede end andre. Efter 3 måneders tid er mange af de mørke misfarvninger erstattet af lyse misfarvninger på stenene (figur 5). Stort set alle disse misfarvninger er efter 6-10 måneder forsvundet, og der er kun få mørkefarvede sten tilbage (figur 6 og 7). Situationen er stort set uændret efter 4 år (figur 8).

Figur 4. Januar 2005. Umiddelbart efter opførelse. Rektangel markerer identiske sten på følgende fotos (fig 5-8). Mørke misfarvninger præger murets overflade. De grålige misfarvninger er mørtelrester.

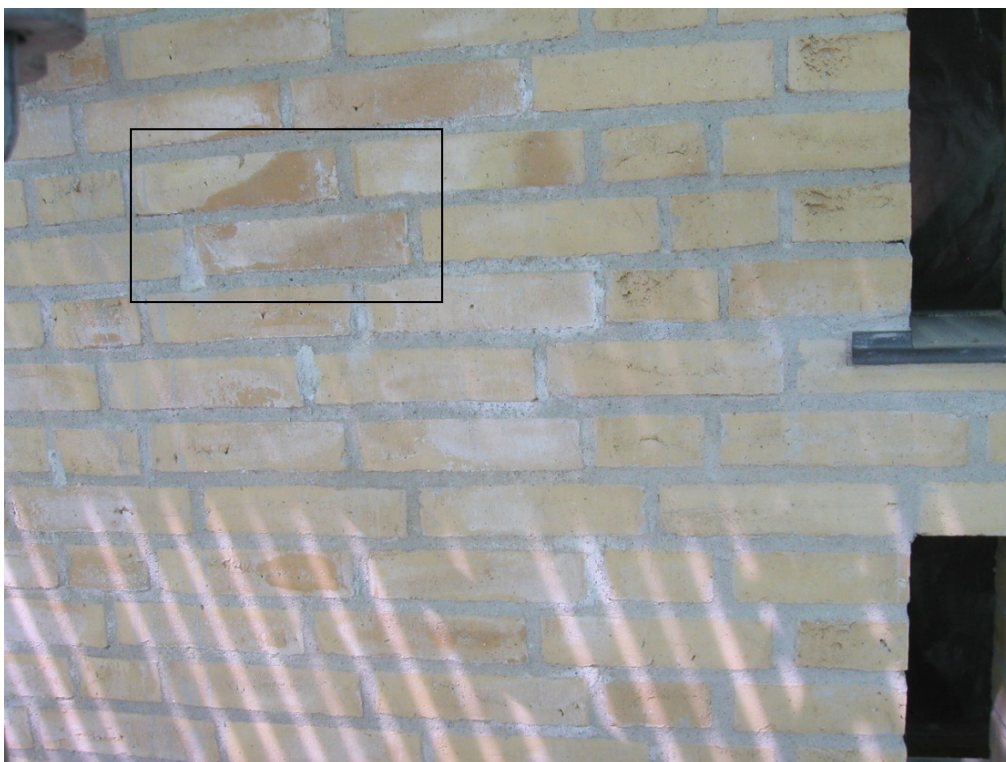
Figur 5. Sydfacaden, maj 2005. 3 mdr efter opførelse. Mørke misfarvninger på murfeltet er aftaget kraftigt i henhold til figur 4. Lyse misfarvninger har delvist erstattet de mørke misfarvninger. Nogle af de grålige misfarvninger skyldes mørtelrester.

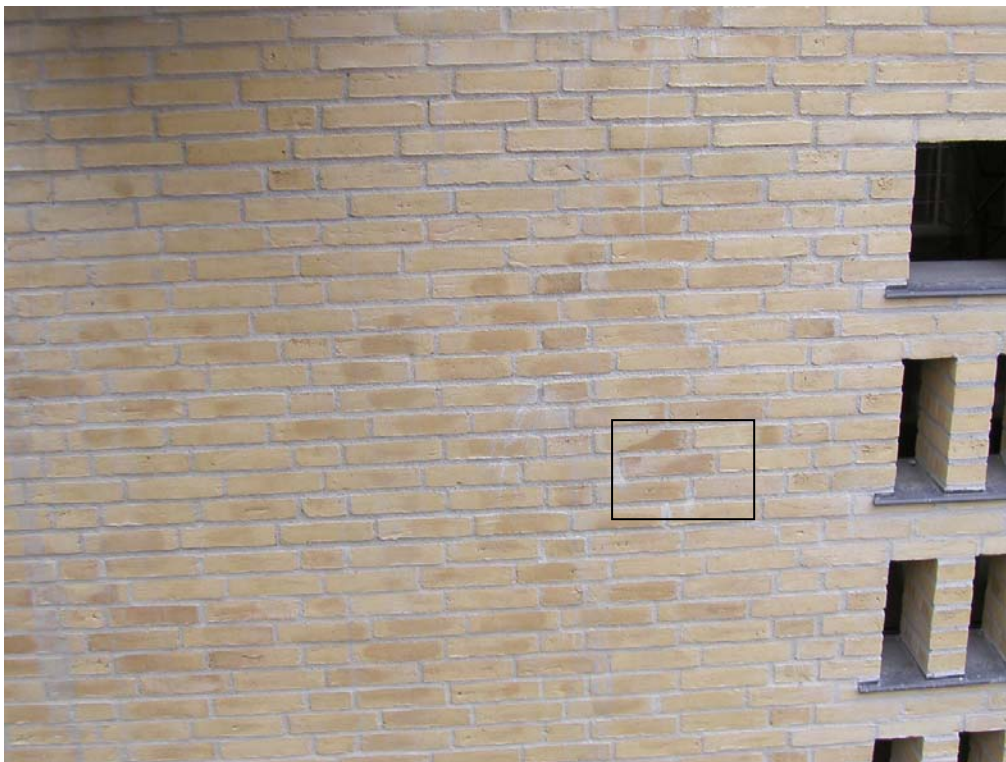
Figur 6. Sydfacaden, august 2005. 6 mdr efter opførelse. Lyse misfarvninger på mursten og mørtelfuger er nu aftaget kraftigt. Intensiteten af de mørke misfarvninger er uforandret i relation til 3 mdr. efter opførelse (figur 5).

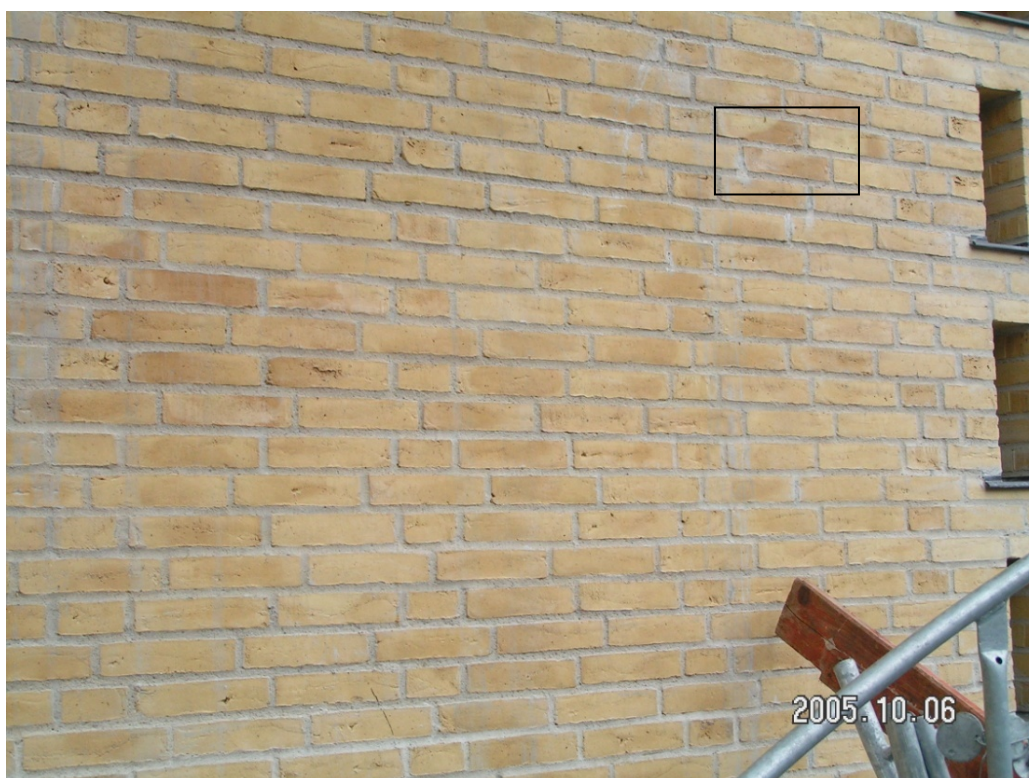
Figur 7. Sydfacaden, oktober 2005. 10 måneder efter opførelse. Der er kun få mørke sten tilbage.

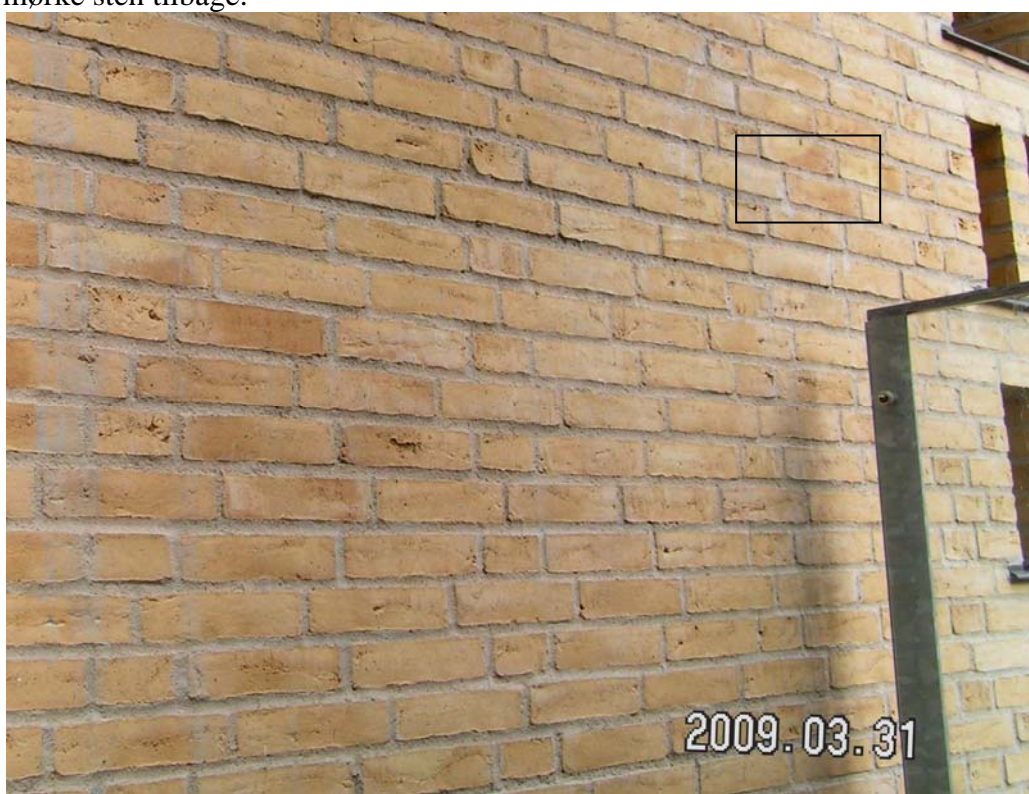
Figur 8. Sydfacaden, marts 2009, 4 år efter opførelse. Stenene har stadig den karakteristiske mørkfarvning som efter ½ år. Set i et længere perspektiv er misfarvningerne kraftigt reducerede og de tilbageværende mørkfarvninger ser ud til at indgå som naturlige farvenuancer.

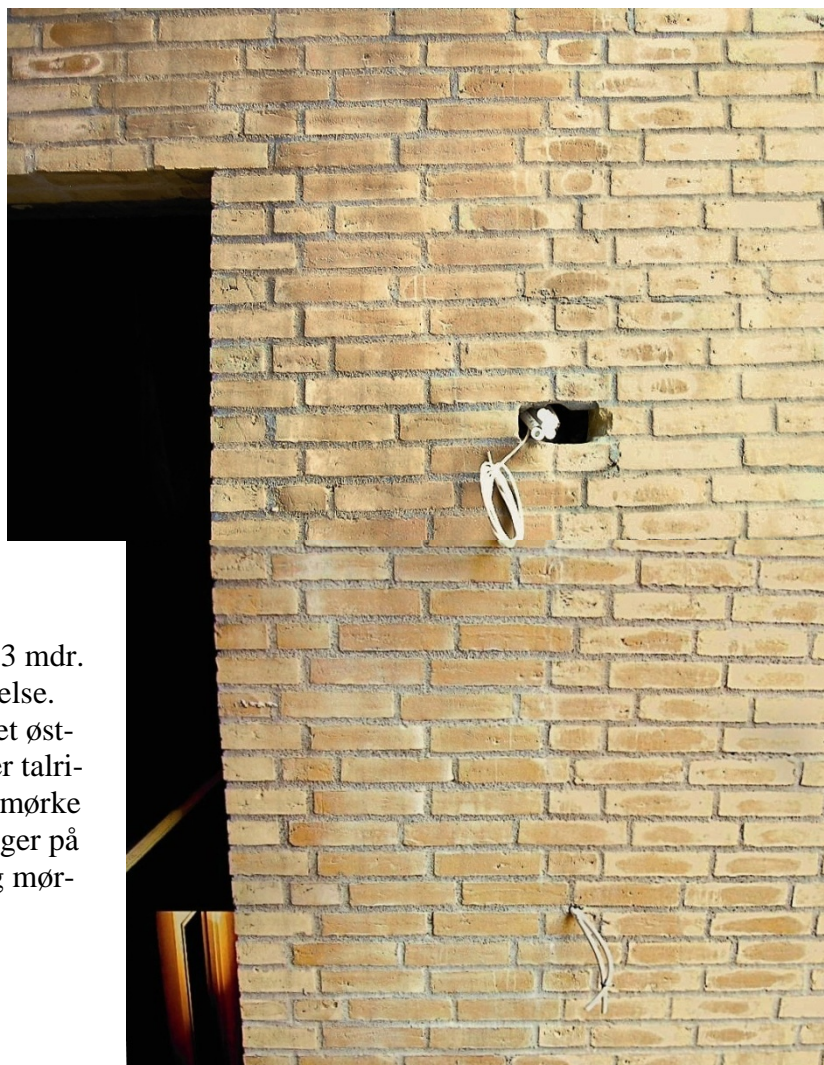
Figur 9.
Maj 2005. 3 mdr.
efter opførelse.
Overdækket øst-
gavl. Der er talri-
ge lyse og mørke
misfarvninger på
mursten og mør-
telfuger.

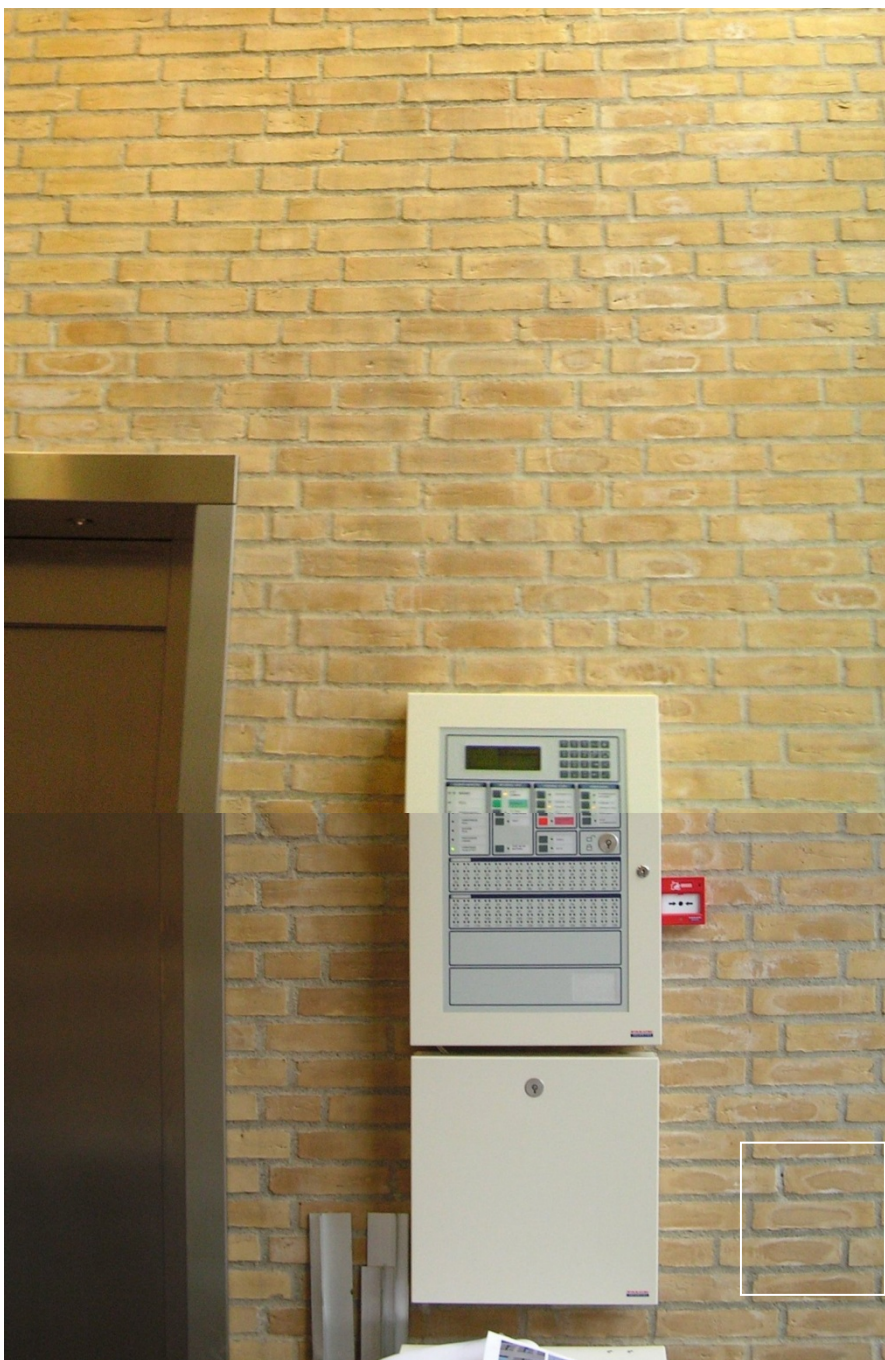
Figur 10. Overdækket østgavl, oktober 2005. 10 mdr. efter opførelse. Der er stadig stort set samme intensitet og udbredelse af mørke og lyse misfarvninger som i maj måned. Hvid firkant indkredser udsnit forstørret på de to efterfølgende billeder (Figur 12 og 13).

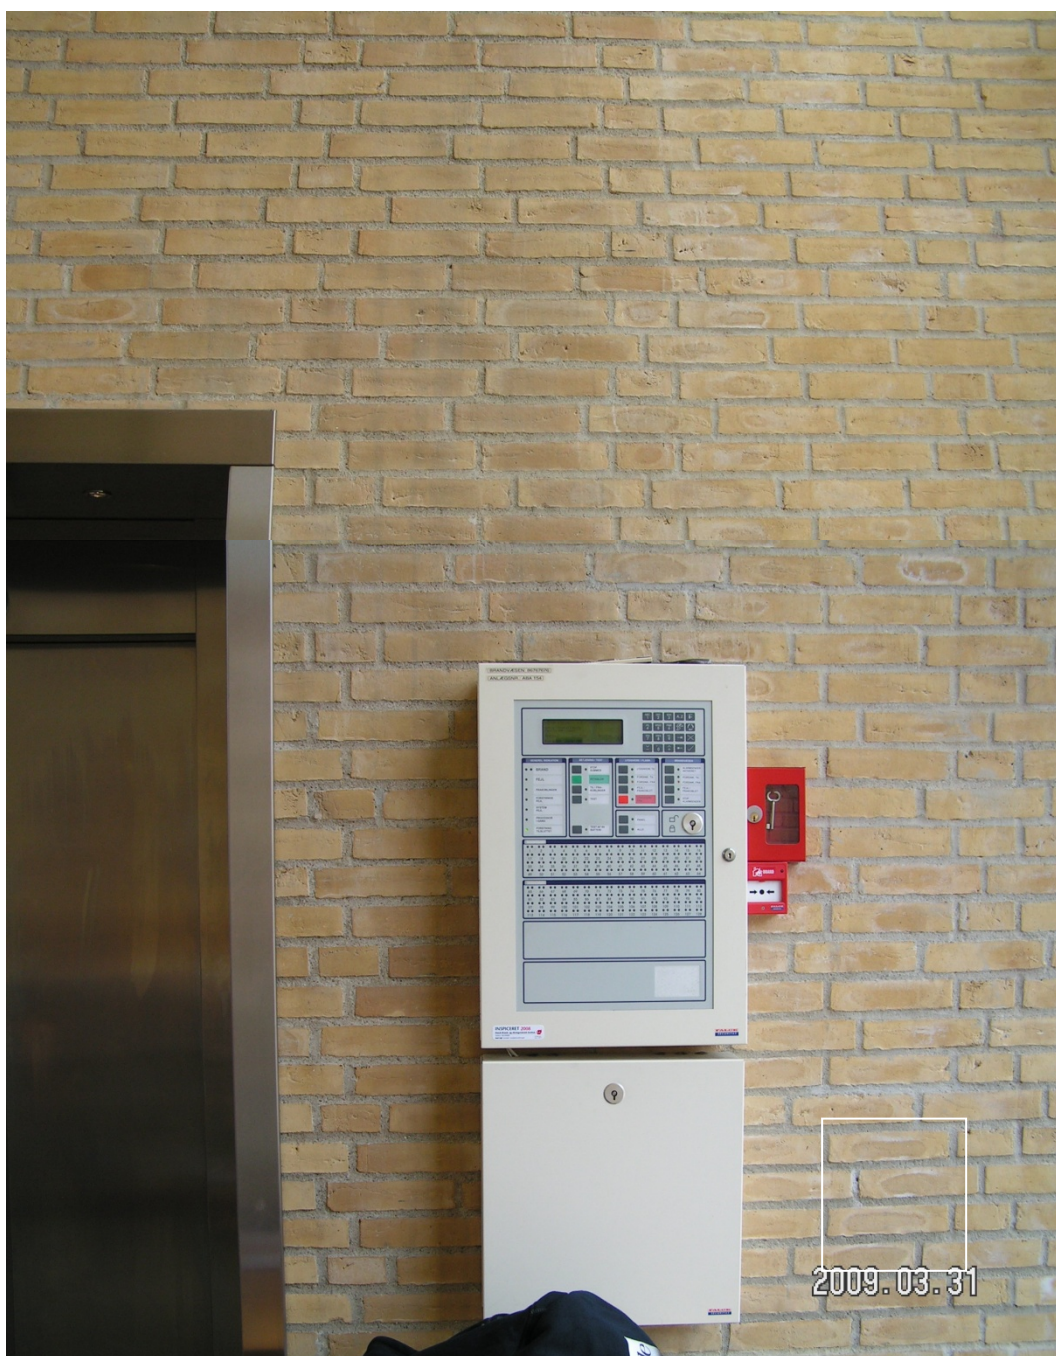
Figur 11. Overdækket østgavl, marts, 2009. 4 år efter opførelse. Intensiteten af de hvide misfarvninger på mursten er flere steder reduceret. Dette vurderes primært at være pga. kostning af muren.

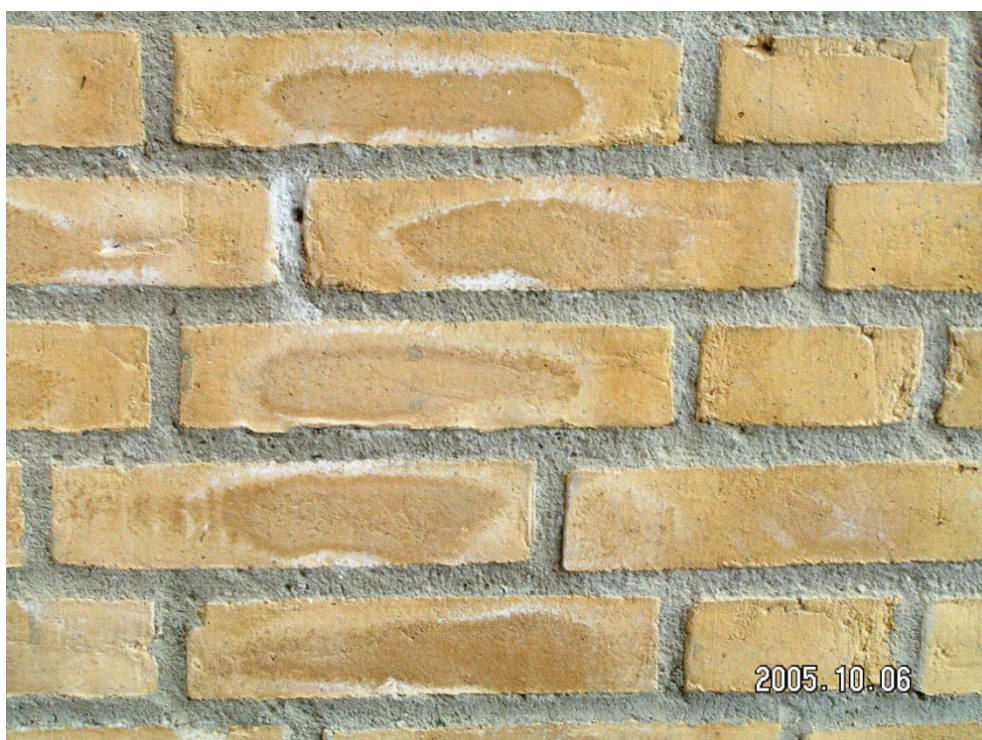
Figur 12. Overdækket østgavl, august 2005. 6 mdr. efter opførelse. Lokalt udsnit af Figur 10 og 11 (hvid firkant). Lyse og mørke misfarvninger af murværk.

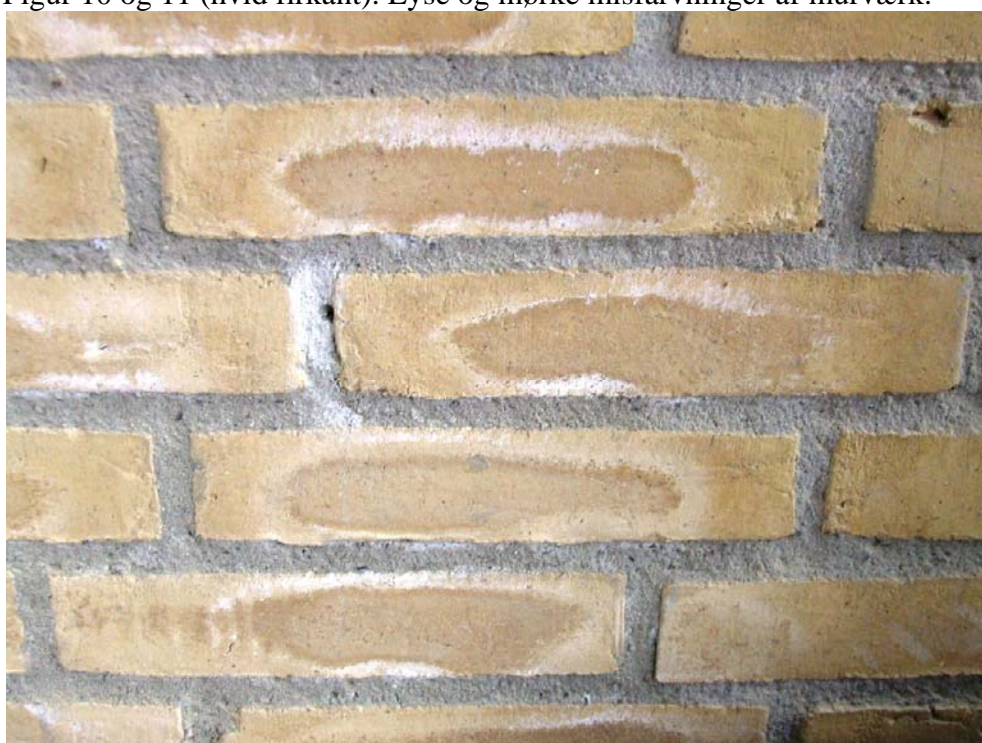
Figur 13. Overdækket østgavl, oktober 2005. 10 mdr. efter opførelse. Samme udsnit som på Figur 12, der viser at de lyse og mørke misfarvninger ikke har ændret sig væsentligt siden august.

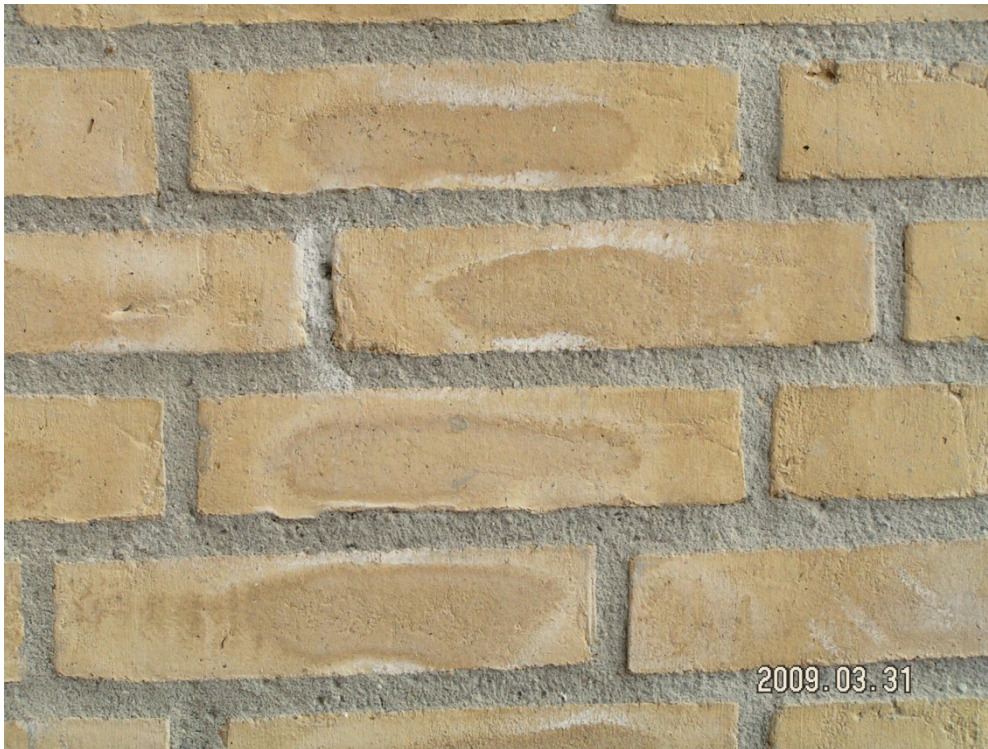
Figur 14. Overdækket østgavl, marts 2009. 4 år efter opførelse. Samme udsnit som figur 12 og 13. Her ses det tydeligt at dele af de hvide misfarvninger er fjernet med kost.

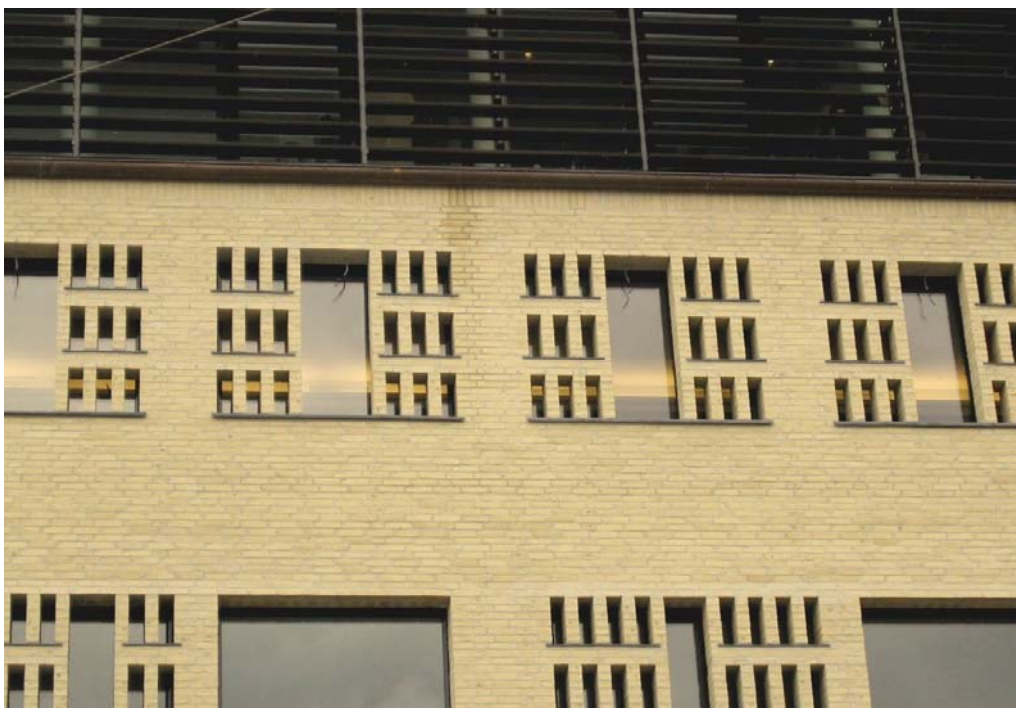
Misfarvningen opstået på murværket umiddelbart under tagkonstruktionen (figur 15 og 16) har ikke ændret sig væsentligt i løbet af de første 4 år efter opførelse. Der er ikke sket de store ændringer i intensitet og udbredelse. Denne facade er nordvendt og får derfor ikke store påvirkninger fra vejrliget. Derfor ledes der ikke så meget vand ned over murværket længere, samtidig med at vejrliget heller ikke har mulighed for at udligne misfarvningen.

Figur 15. Nordfacade, august 2005. 6 mdr. efter opførelse. Øverst oppe umiddelbart under tagkonstruktionen, er den mørke misfarvning på murværk observeret.

Mørke misfarvninger på murværk under sålbænke og inddækninger ved grænsen mellem tagkonstruktion og murværk kan hindres, såfremt de konstrueres efter hensigten og f.eks. har et passende fremspring fra facaden, som sikrer, at vandet ikke ledes ned ad den.

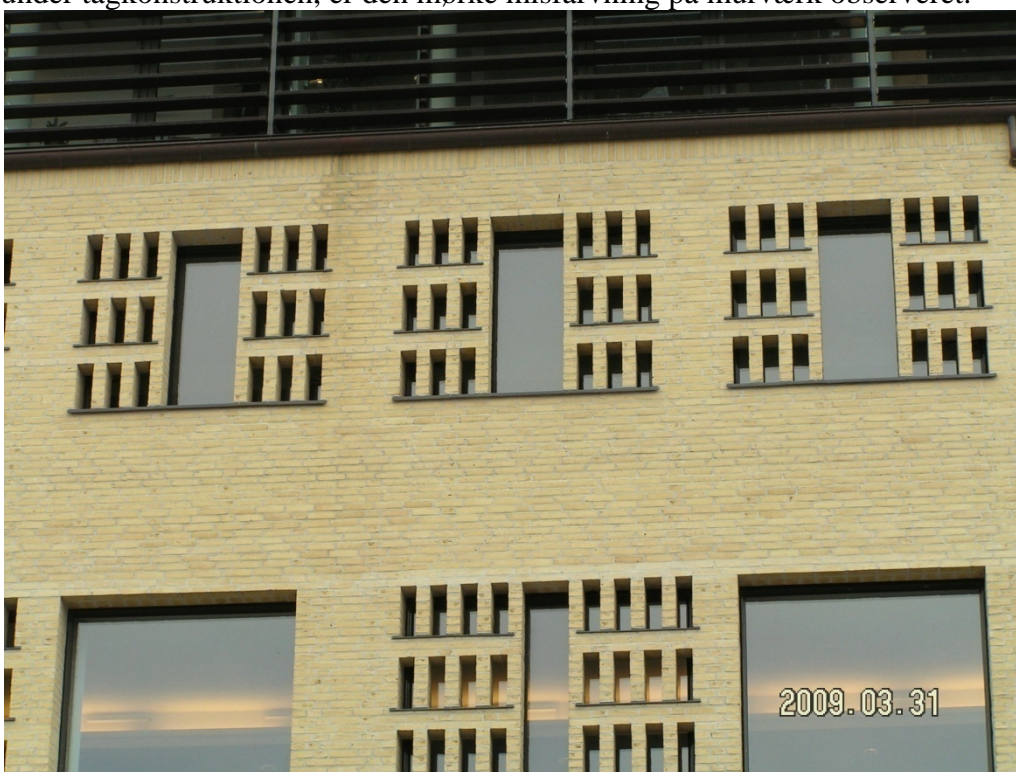
Figur 16. Nordfacade, marts 2009. 4 år efter opførelse. Udbredelsesarealet har ændret sig, men intensiteten er ikke væsentligt reduceret.

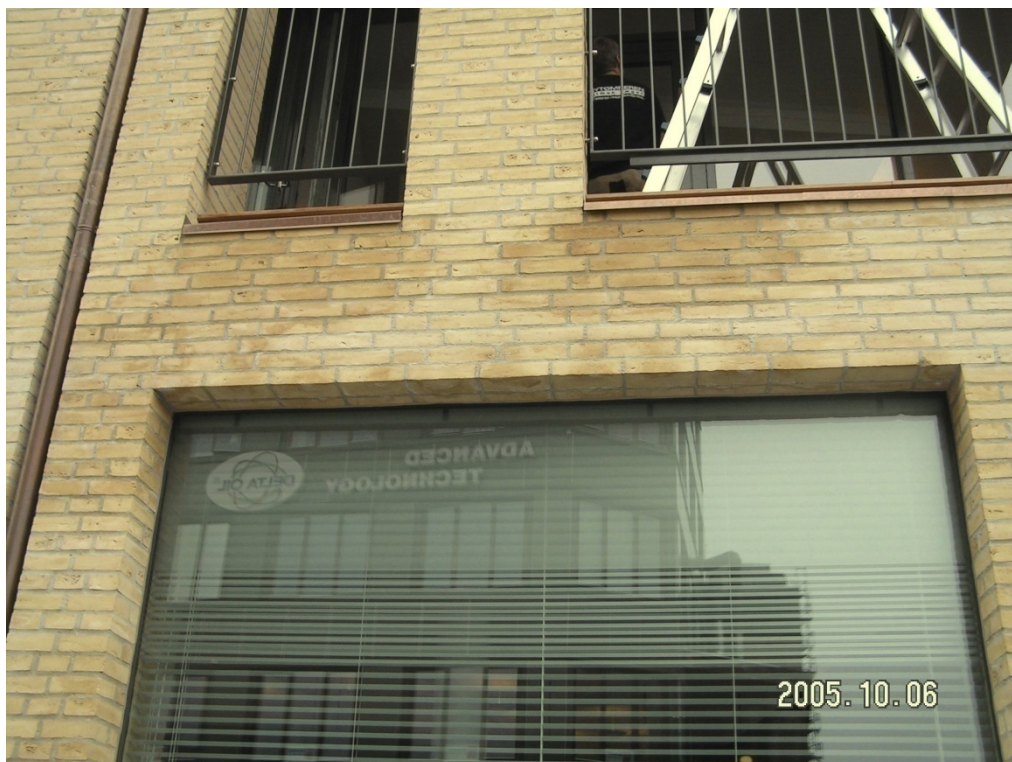
Misfarvningen opstået under sålbænke ved konstruktive fejl og/eller udførelsesfejl, har med tid ikke ændret intensitet, men udbredelsesområde. Det ses af figur 17 og 18 at mørkfarvningens intensitet er aftaget på 4 år, til gengæld er udbredelsesområdet øget. Generelt må det siges at murværket fremstår mere ensartet i farven, hvilket også kan skyldes at mørtelslørets intensitet er aftaget efter 4 år (se Eksempel 4).

Figur 17. Vestgavl (mod M.P. Bruunsgade) oktober 2005. 10 mdr. efter opførelse. Mørk misfarvning på murværket som følge af nedsvivende vand fra kobbersålbænke i bunden af vinduespartierne.

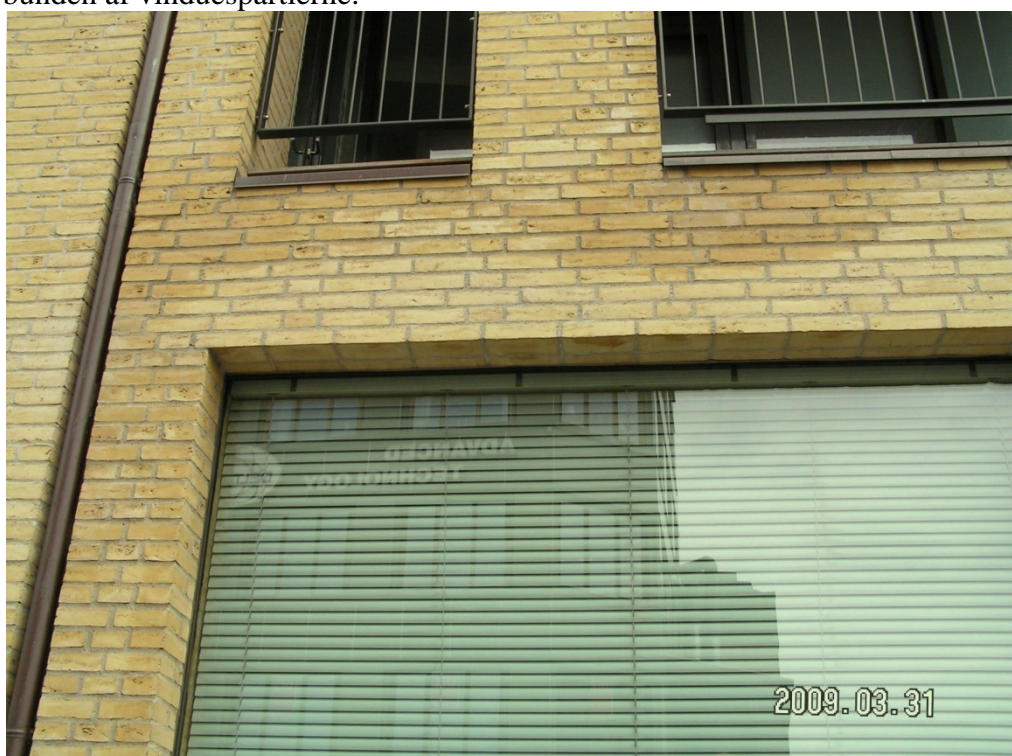
Figur 18. Vestgavl (mod M.P. Bruunsgade), marts 2009. 4 år efter opførelse. I forhold til figur 17, er intensiteten generelt reduceret, men selve udbredelsesarealet er blevet større.

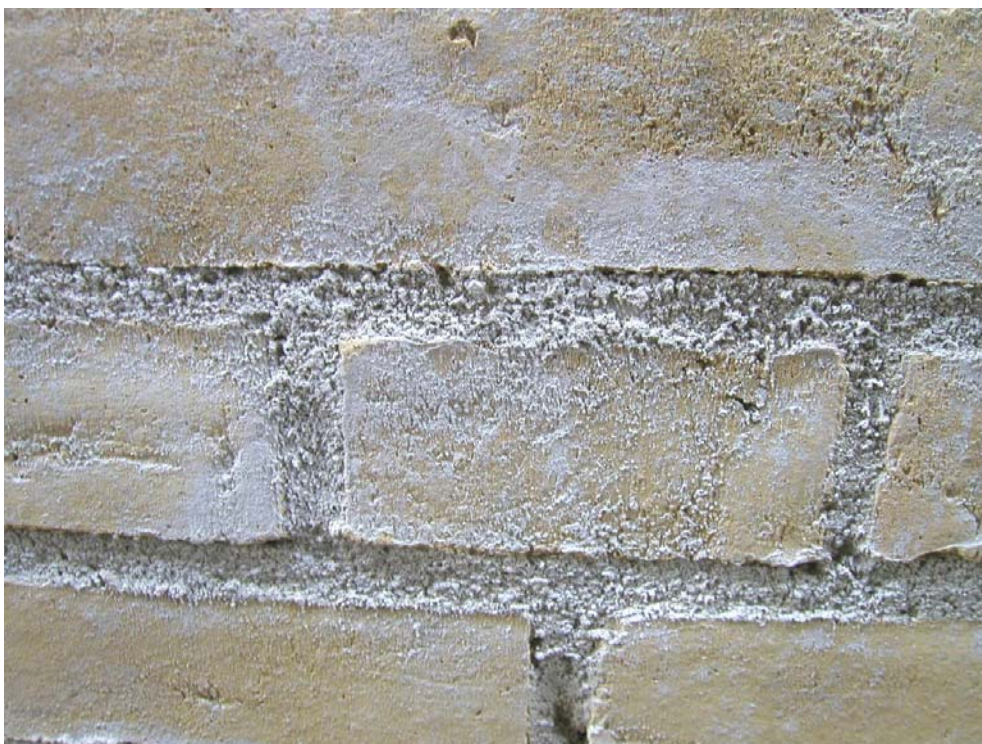
Figur 19. Eksempel på udsnit af nordfacaden, oktober 2005. 10 mdr. efter opførelse. Mørtelresterne ses tydeligt på kort afstand, mindre end 0,5 m fra muren.

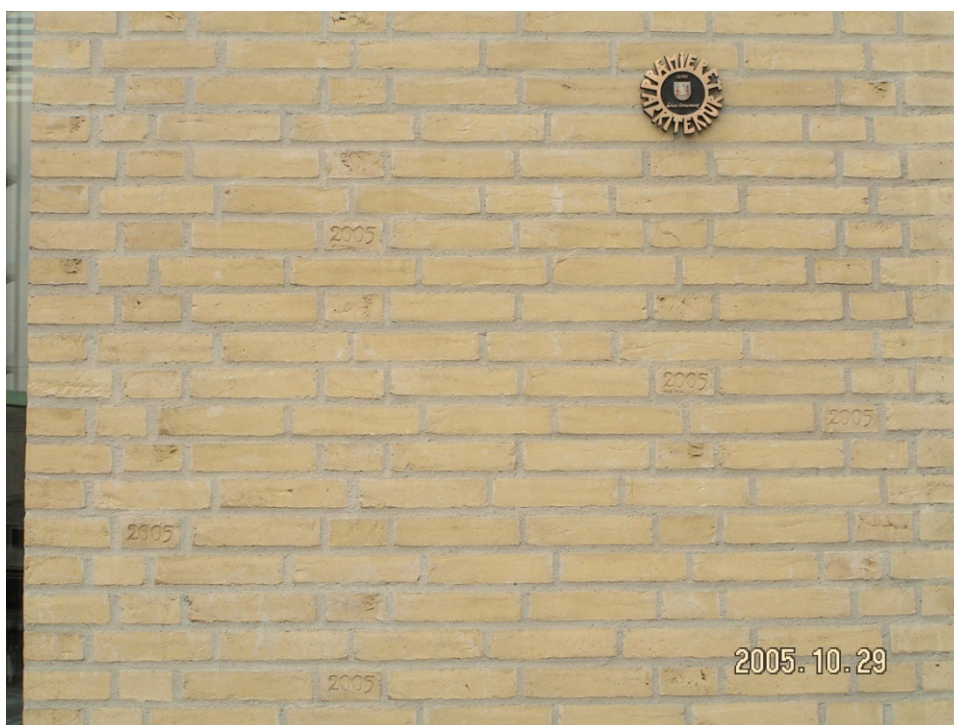
Figur 20. Nordfacaden, oktober 2005. 10 mdr. efter opførelse. Mørtelresterne er mindre synlige, når de observeres 3-5 m fra muren.

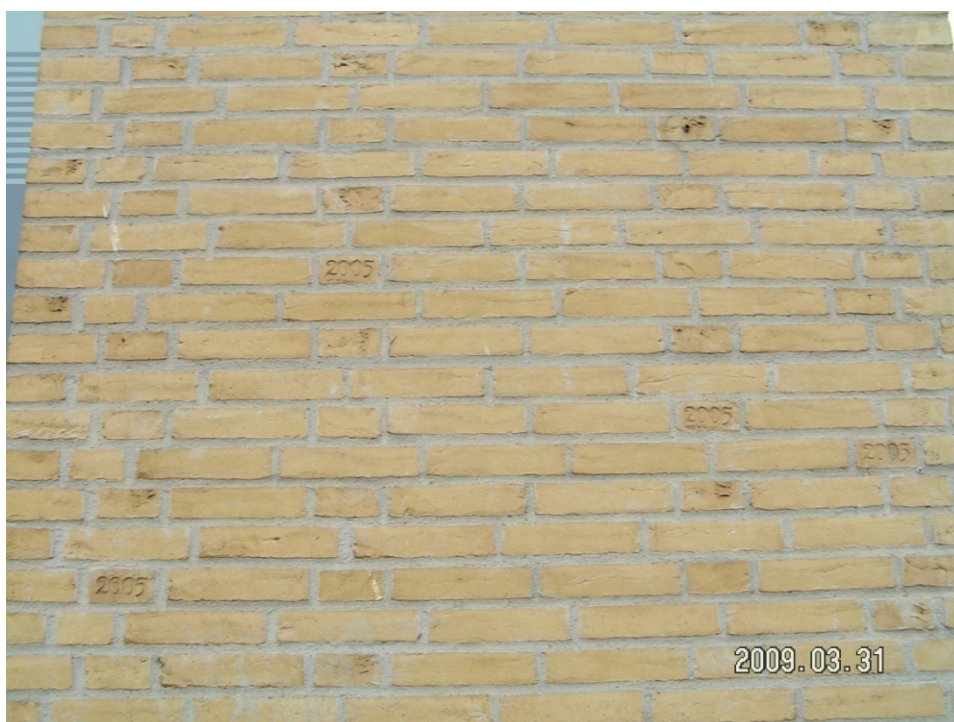
Figur 21. Nordfacaden, marts 2009. 4 år efter opførelse. Forekomsten af mørtel-slør på nord- og vestfacade er mindsket over de 4 år.

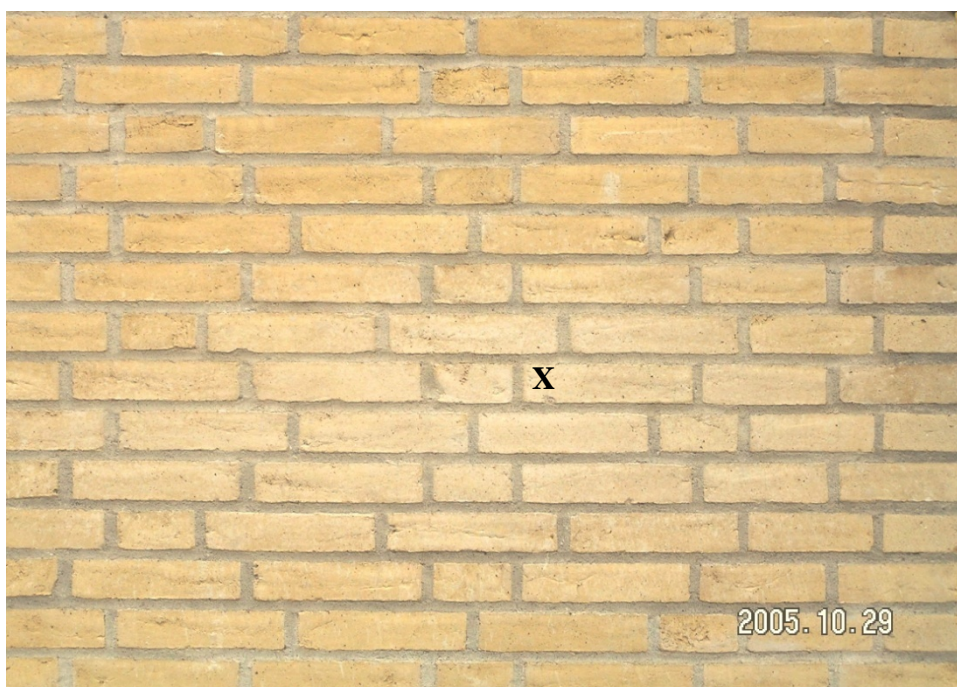
Figur 22. Vestgavl, oktober 2005. Dette udsnit markerer forskellen mellem et område uden mørtelrester og et med mørtelrester. X viser et identisk punkt på de to billeder.

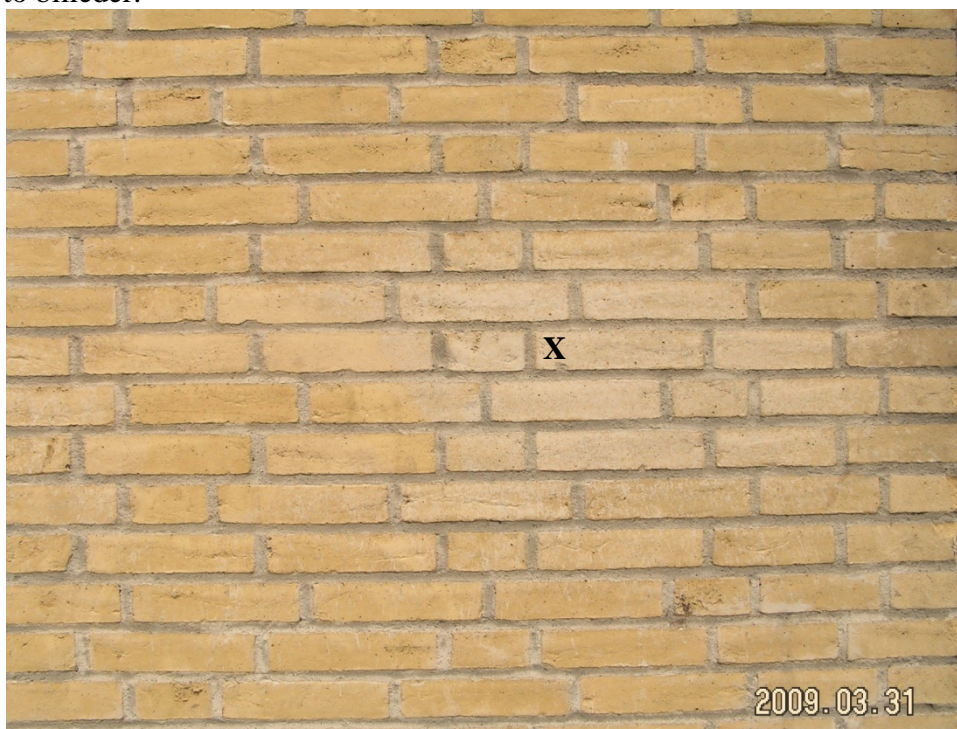
Figur 23. Vestgavl, marts 2009. 4 år efter opførelse. Mørtelresterne er reduceret i omfang i forhold til på figur 22. Der er mindst to sten, der har fået stenens egenfarve igen.
