# Rosé murværk

Billedkatalog – misfarvninger og deres udvikling

*Århus, februar 2009*

*Teknologisk Institut, Murværk & Byggekomponenter*

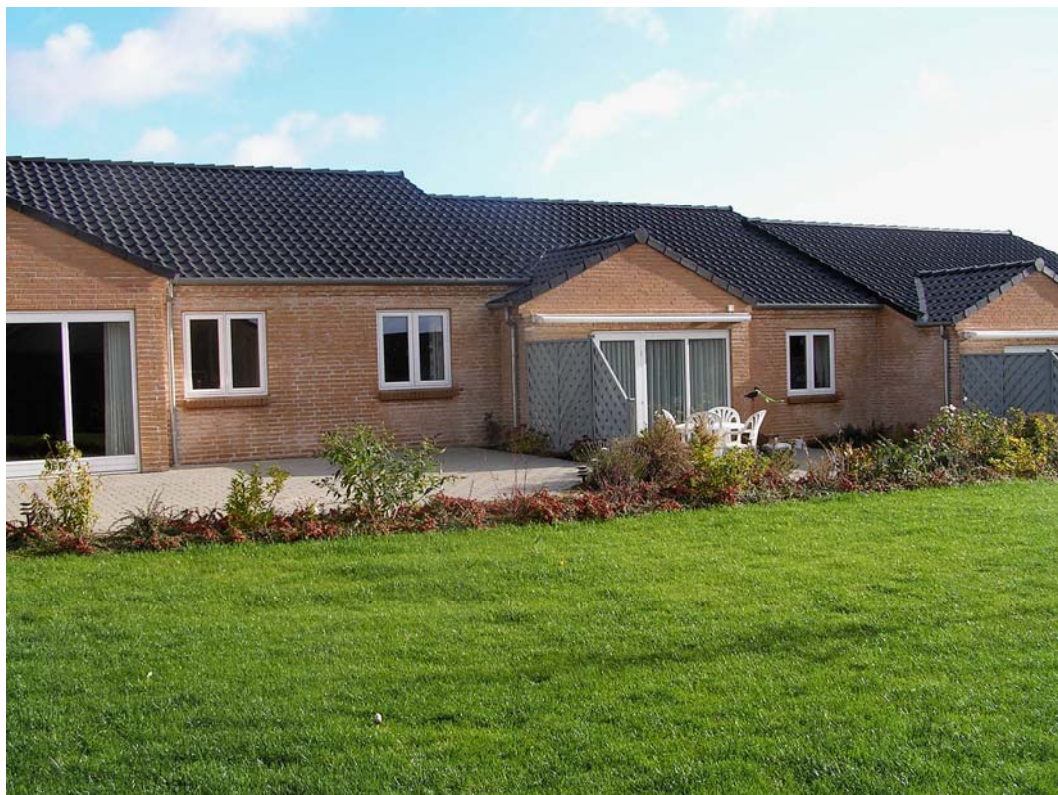
Figur 1 Byggeri 1. Murværk – 2 år efter opførelsen. Murværket har været udsat for ekstrem vandbelastning under opførelsen og fremstår med kraftige kalkudfældninger på fuger.

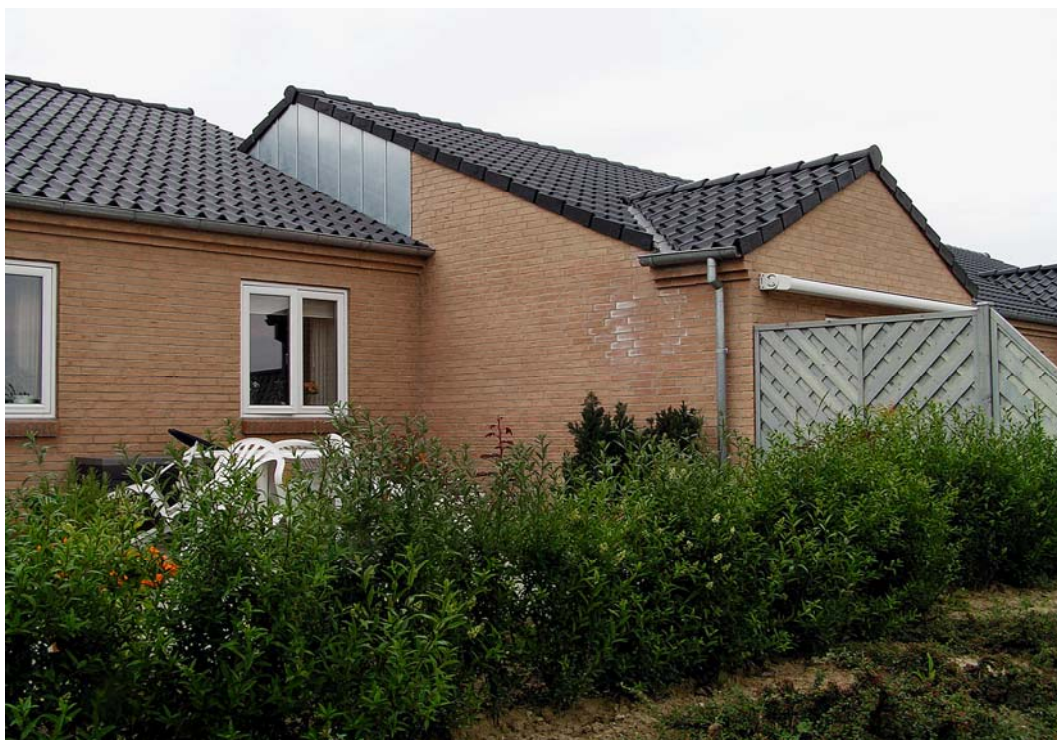
Figur 2 Byggeri 1. Murværk – 2 år efter opførelsen. Murværket har været udsat for normal vandbelastning under opførelsen. Den lyse misfarvning på gavlen skyldes en kombination af kraftig vandbelastning (overløb fra underdimensioneret tagrende) samt afsyring med for kraftig saltsyre (1 del saltsyre:3 dele vand).

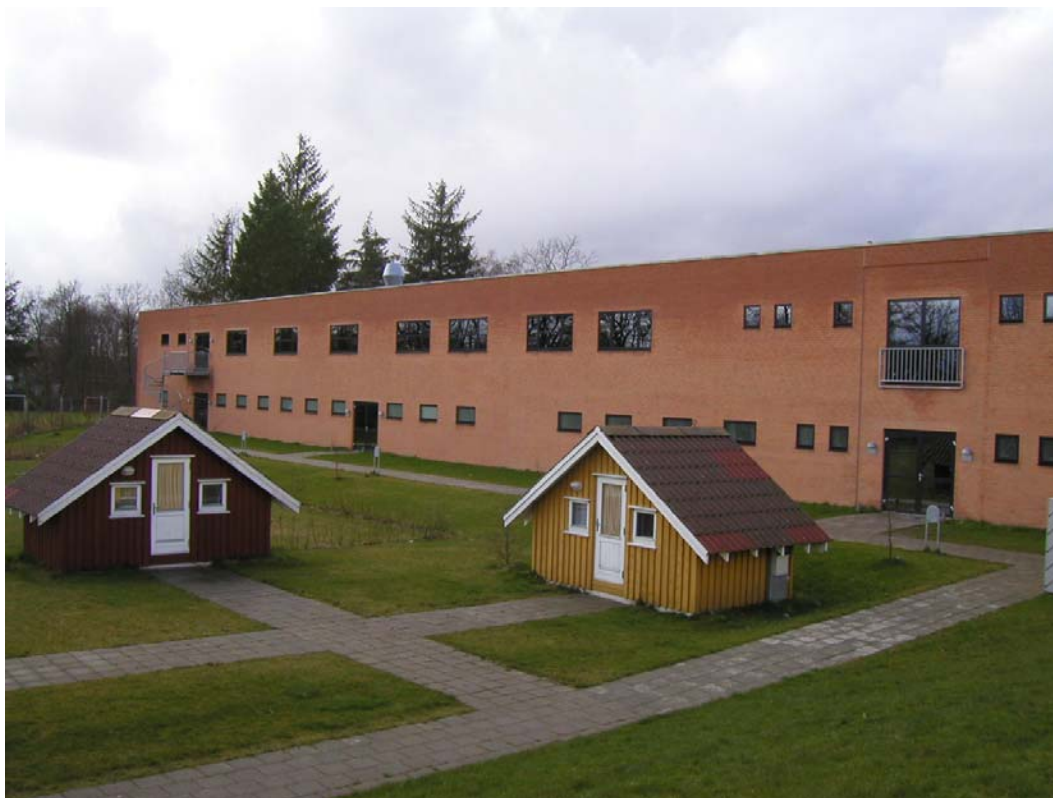
Figur 3 Byggeri 2 fremstår overordnet set uden markante misfarvninger 2 år efter opførelsen.

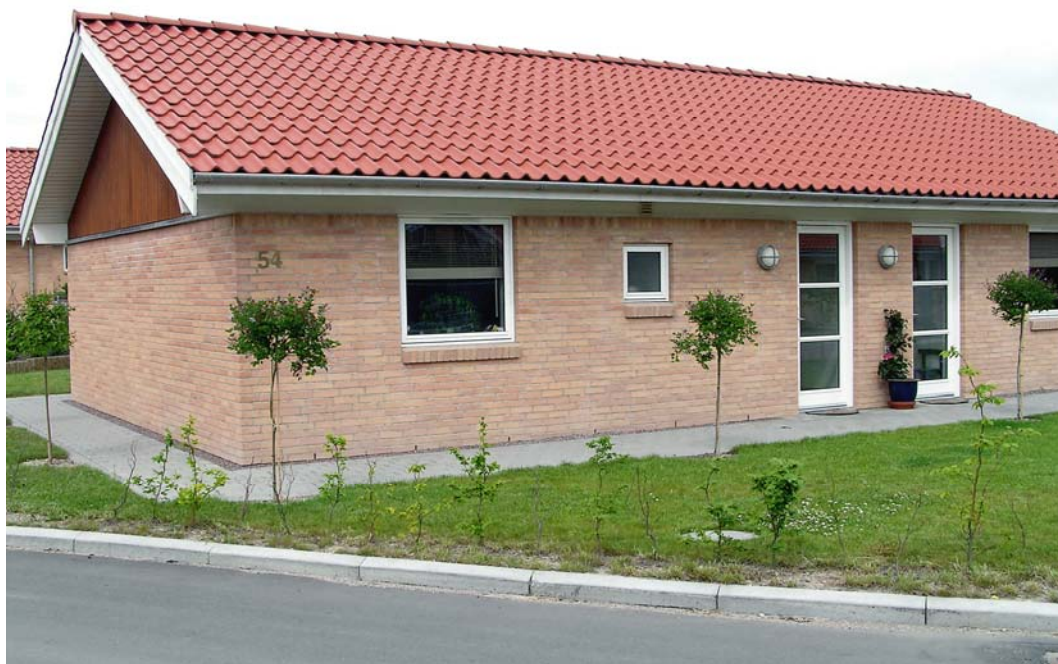
Figur 4 Byggeri 3 fremstår 2 år efter opførelsen uden misfarvninger.

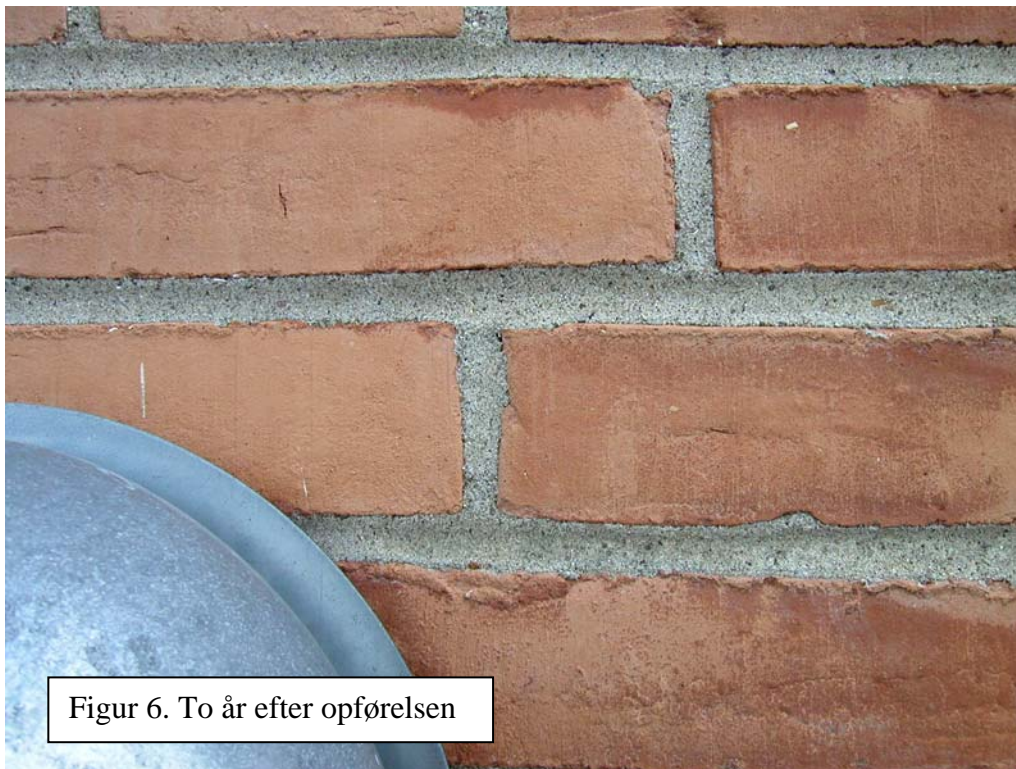
Figur 6. To år efter opførelsen er både udbredelsesareal og intensitet af de mørke misfarvninger mindsket. Fra opførelsen og 2 år frem har murværket været udsat for vejrlig, hvilket har bevirket, at en del af den på synsfladerne afsatte gips er opløst.

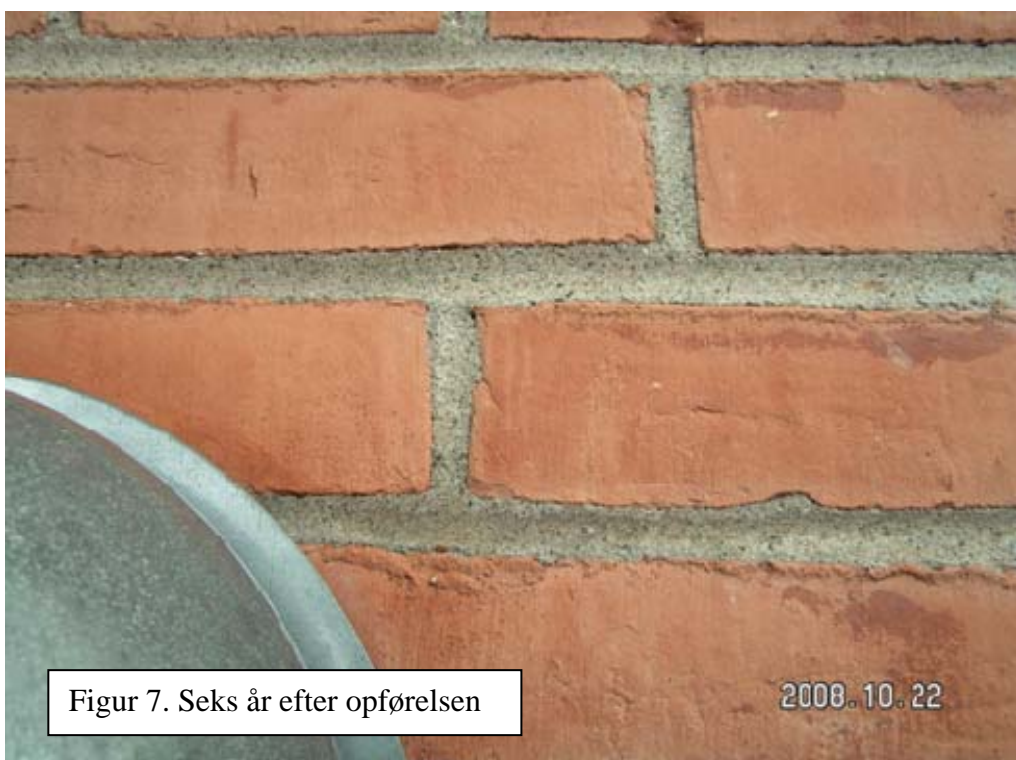
Figur 7. Seks år efter opførelsen. Påvirkningen af vejrliget har fortsat mindsket udbredelsesareal og intensitet af de mørke misfarvninger. I det aktuelle område ses nu kun ganske få mørke områder tilbage på stenene.

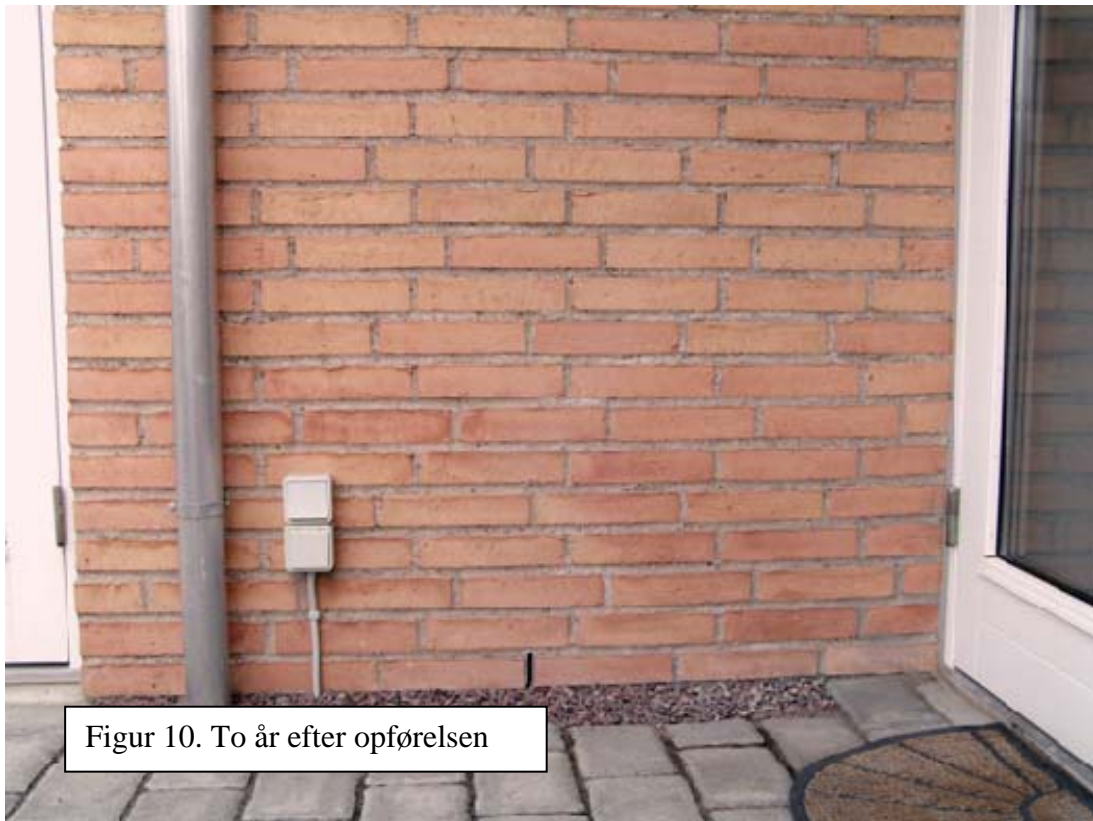
Figur 10. To år efter opførelsen har området med misfarvningerne igen ændret udseende, og de mørke misfarvninger på stenene fremstår nu væsentligt mindre markante både mht. intensitet og udbredelsesareal. Intensiteten og udbredelsen af de hvide kalkudfældninger i fugerne har ikke ændret sig væsentligt.

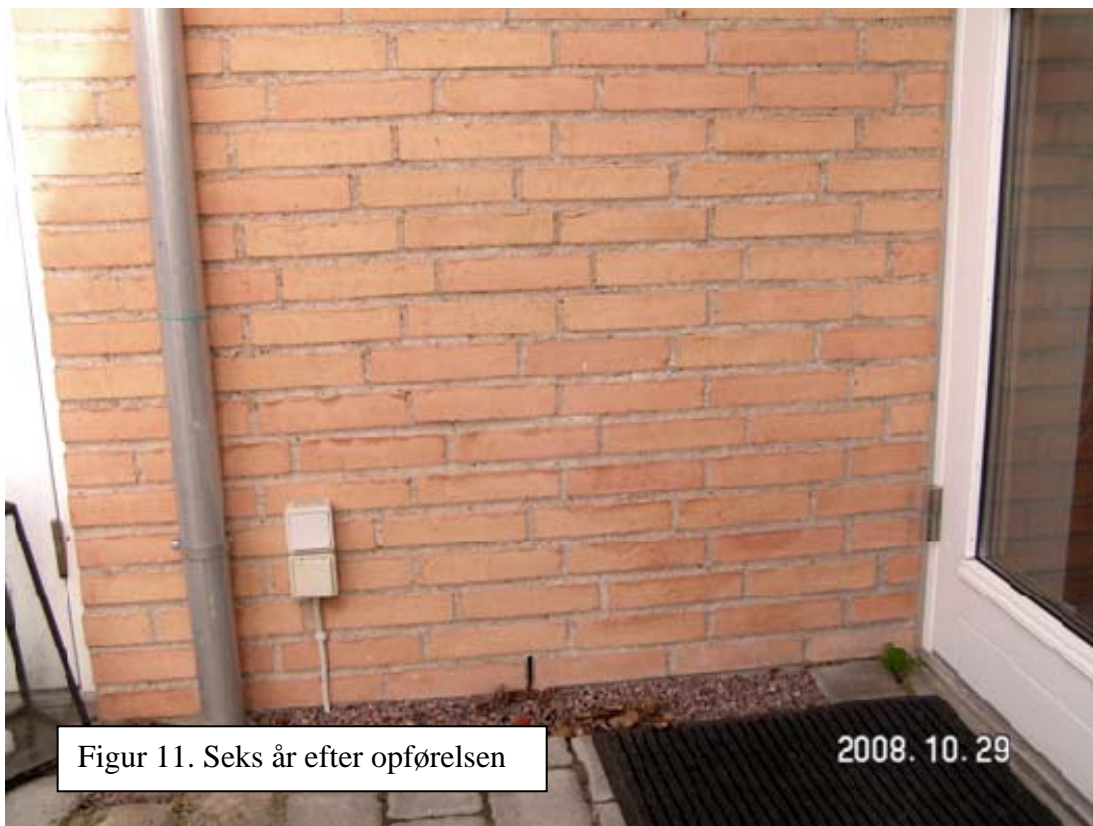
Figur 11. Seks år efter opførelsen er området med de mørke misfarvninger på stenene reduceret endnu mere både mht. intensitet og udbredelsesareal. Udbredelsen af de hvide kalkudfældninger i fugerne har ikke ændret sig væsentligt. Men farvekontrasten mellem de hvide kalkudfældninger i fugerne og det øvrige murværk er mindsket, så murværket står mere homogent end 2 år efter opførelsen.

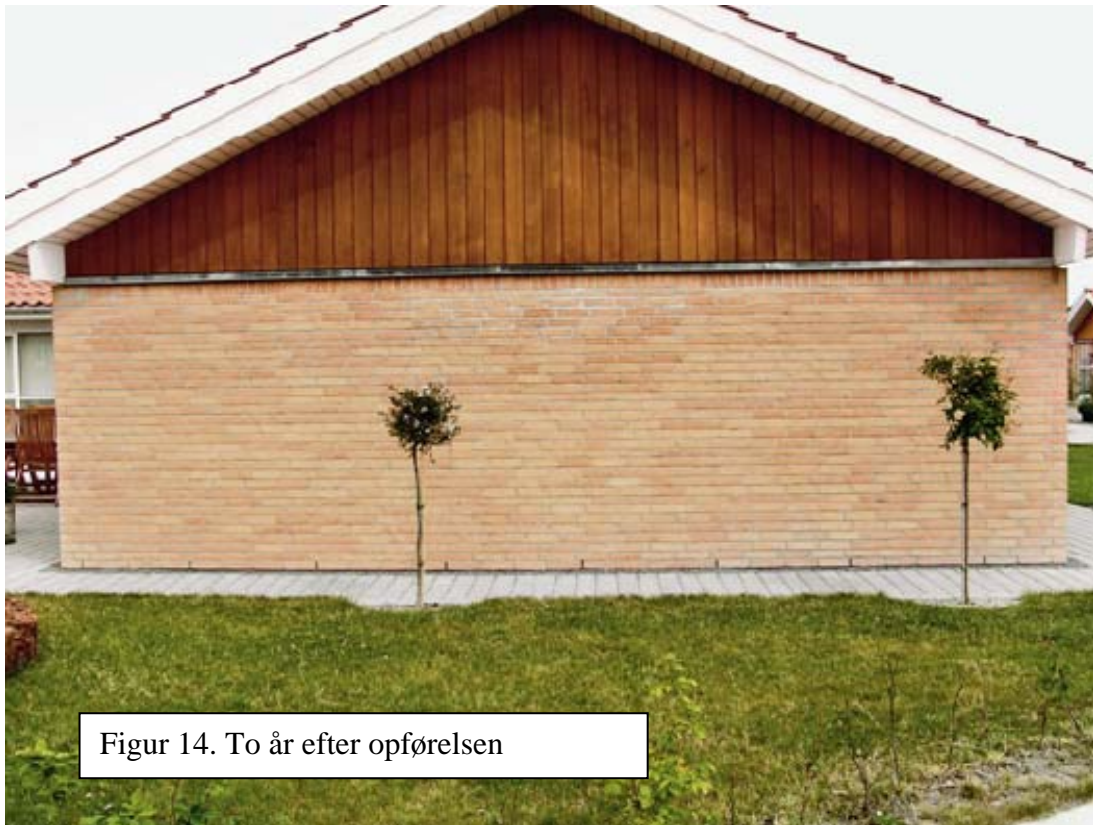
Figur 14. Mørke misfarvninger på sten er ikke længere synlige 2 år efter opførelsen. Hvide kalkudfældninger på fuger er stort set uændrede efter 2 år.

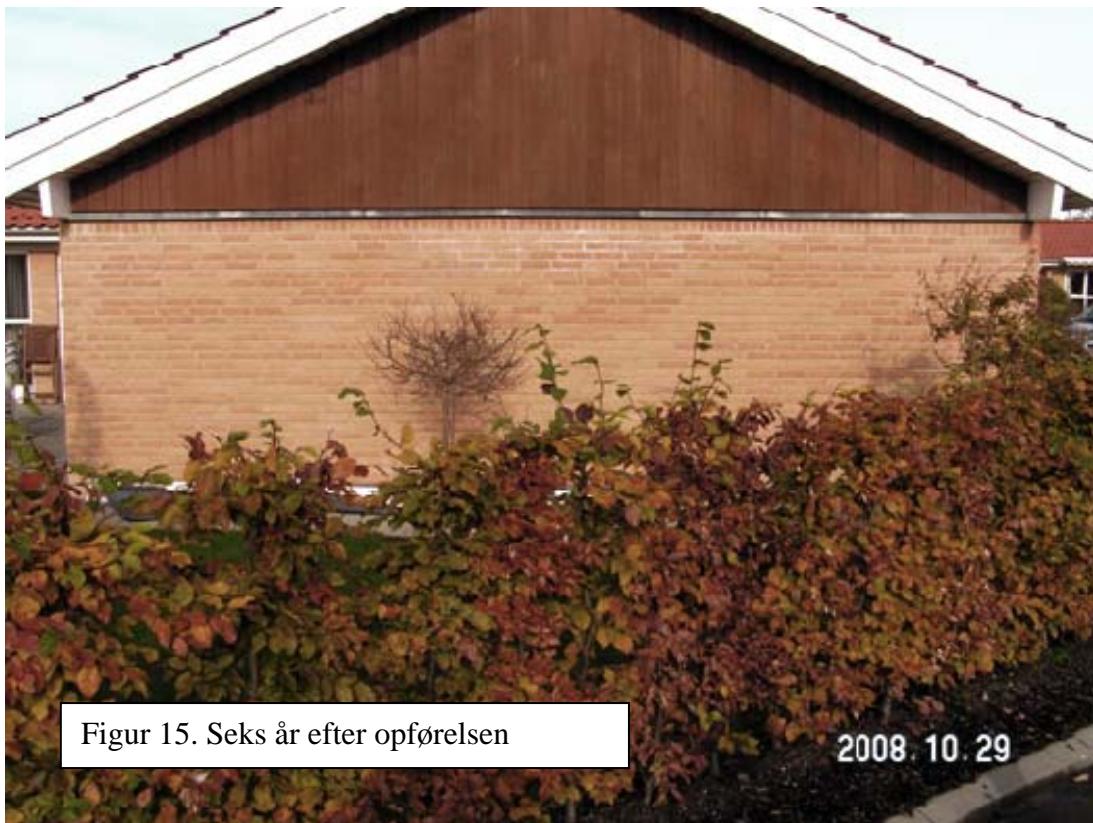
Figur 15. Efter seks år er intensiteten af de hvide kalkudfældninger i fugerne blevet væsentligt mindre. De mørke misfarvninger på stenene er stort set væk.

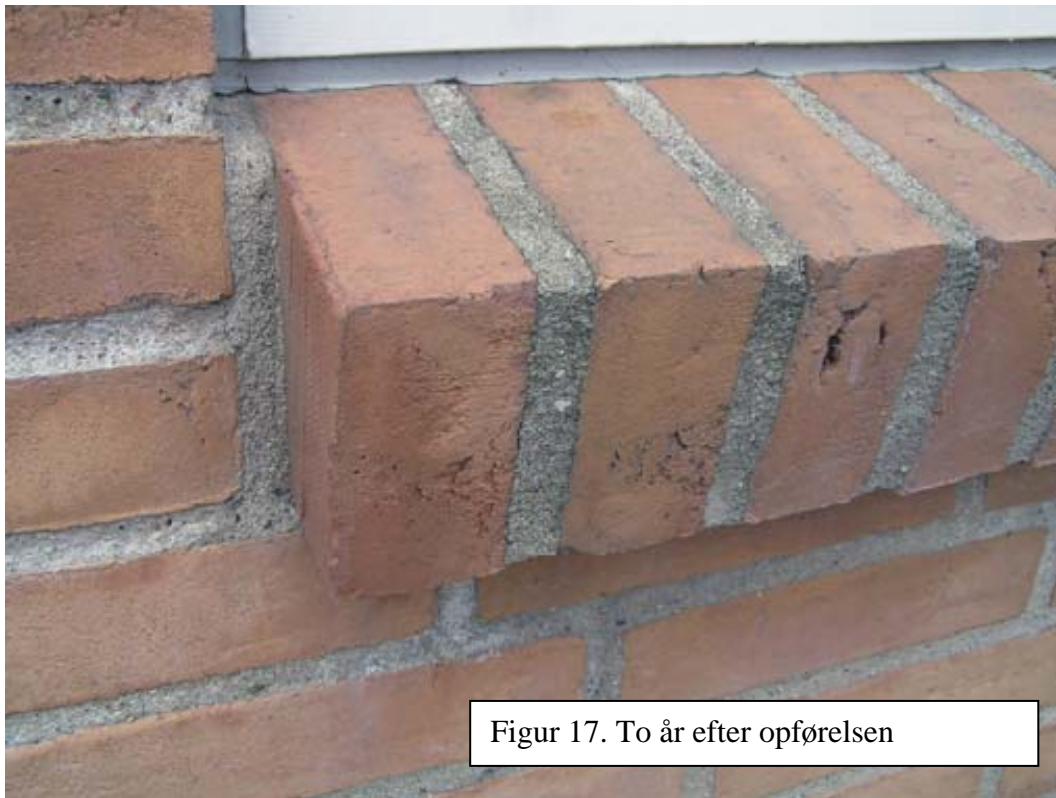
Figur 17. To år efter kan misfarvningen fortsat iagttages, men intensiteten er aftagende. Ved sammenligning af figur 16 og 17 ses på stenene under sålbænken, at intensiteten af den mørke misfarvning er aftaget. Samtidig ses (på stenen længst til venstre på sålbænken), at området med den mørke misfarvning har flyttet sig.

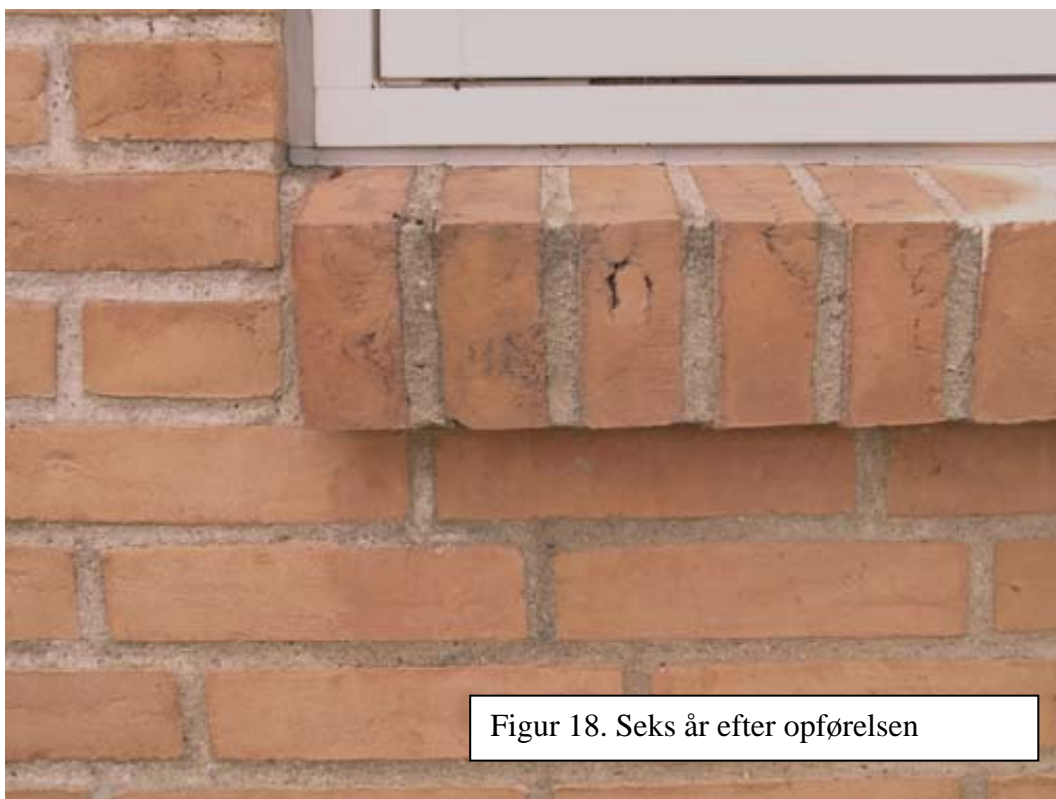
Figur 18. Seks år efter opførelsen er der igen sket ændringer i de mørke misfarvninger. Det ses, at der til venstre for sålbænken er sket en naturlig vandsivning, der har fjernet de mørke misfarvninger på stenene. Under sålbænken er der ikke sket en tilsvarende reaktion, og her findes de mørke misfarvninger fortsat.

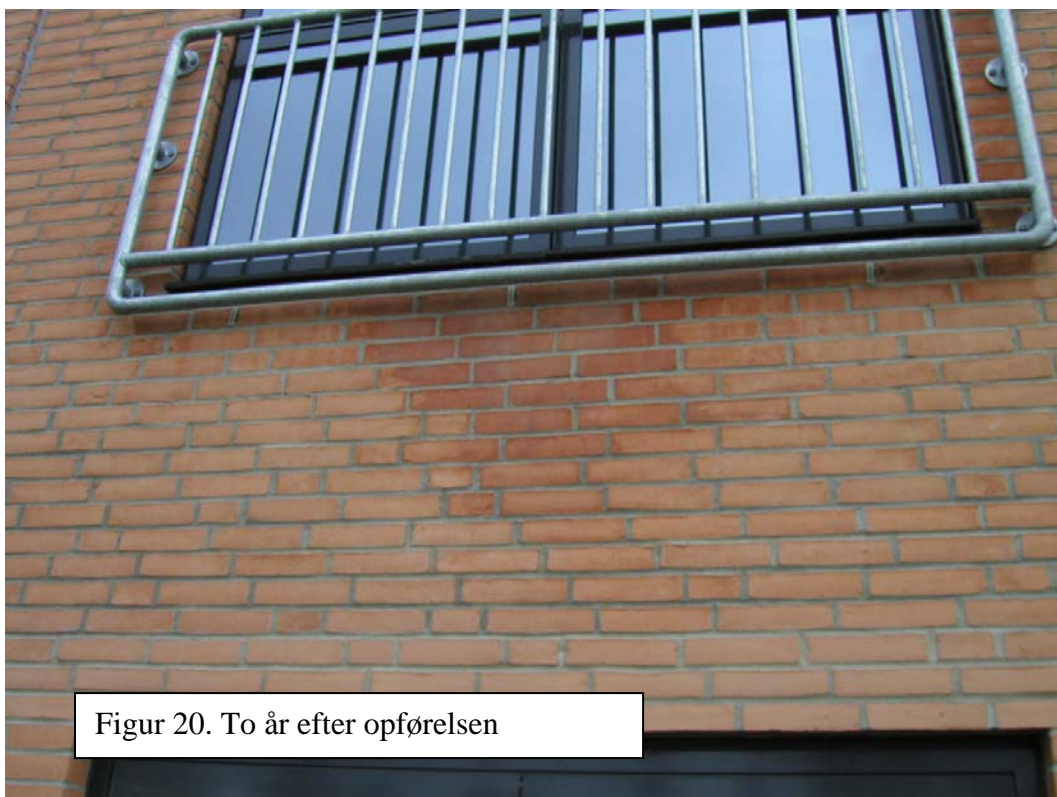
Figur 20. To år efter opførelsen kunne det konstateres, at udbredelsesarealet af de mørke misfarvninger på sten var øget under sålbænken.

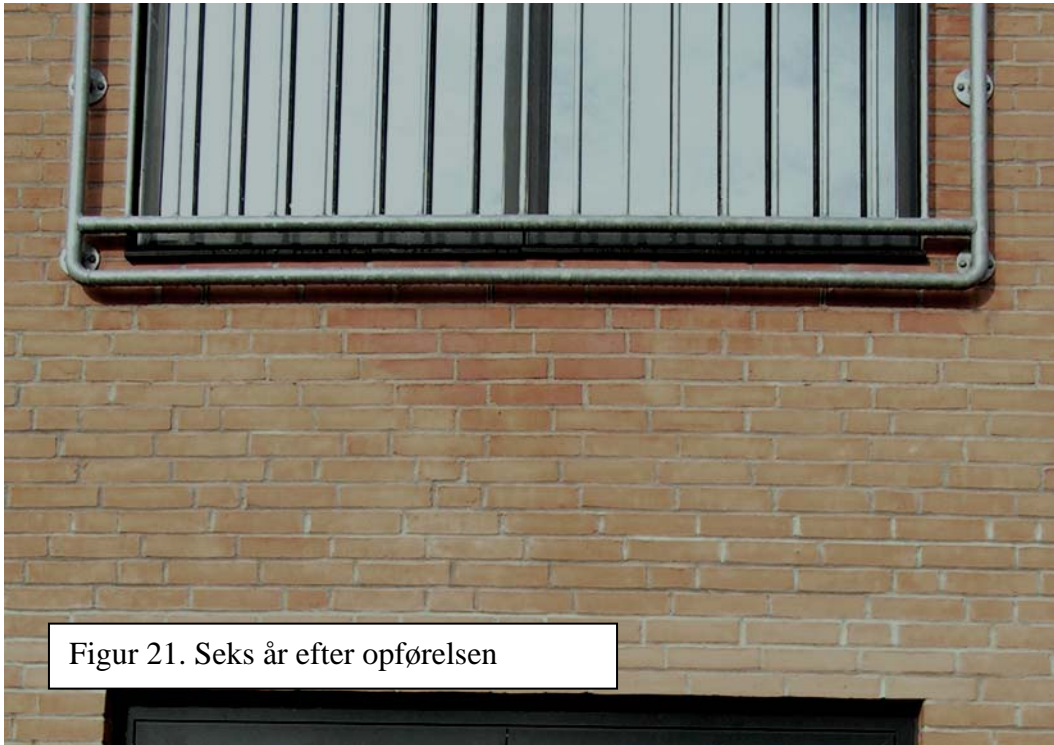
Figur 21. Efter 6 år ses en svag tilbagegang i udbredelsen af de mørke misfarvninger svarende ca. til udbredelsen ved ½-års gennemsyn.

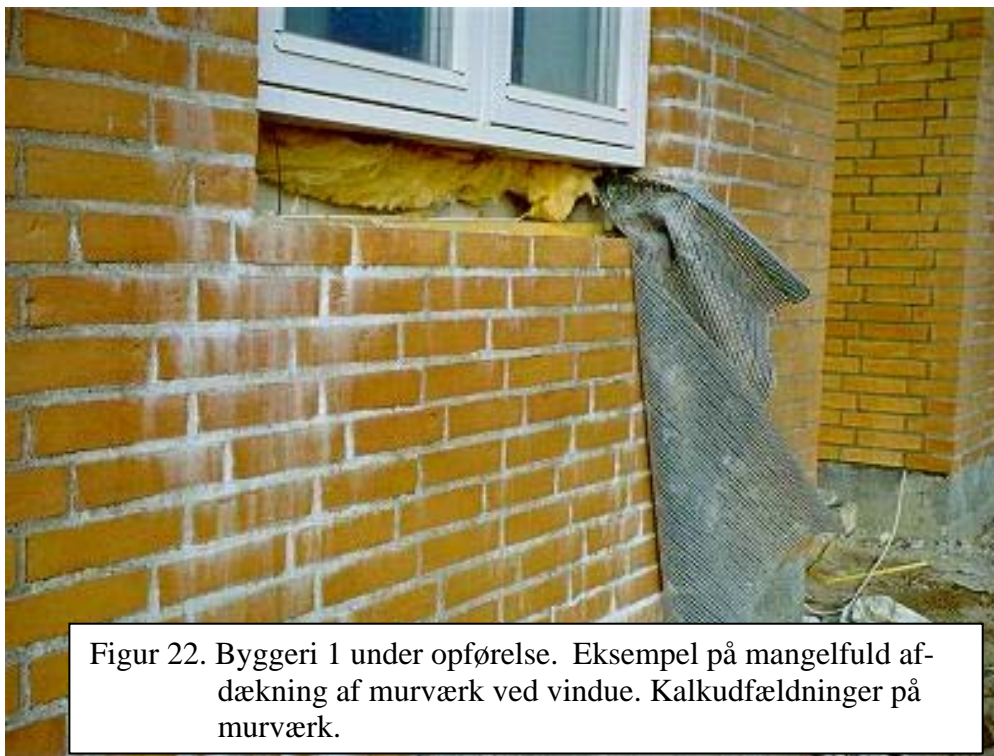
Figur 22. Byggeri 1 under opførelse. Eksempel på mangelfuld afdækning af murværk ved vindue. Kalkudfældninger på murværk.

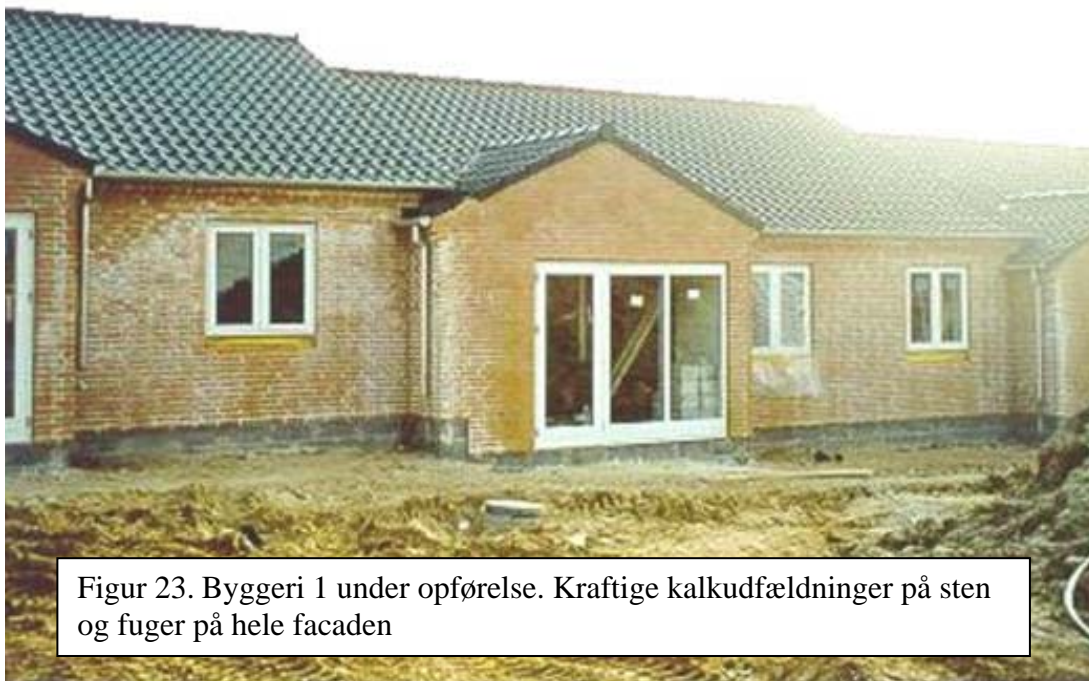
Figur 23. Byggeri 1 under opførelse. Kraftige kalkudfældninger på sten og fuger på hele facaden

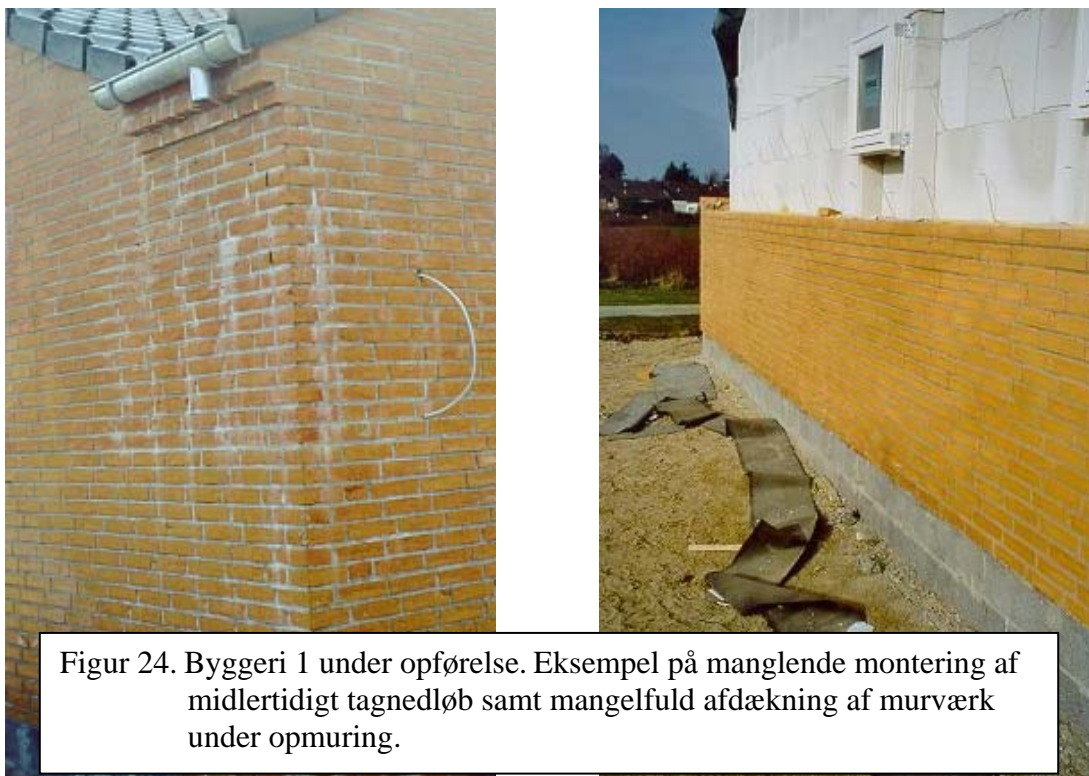
Figur 24. Byggeri 1 under opførelse. Eksempel på manglende montering af midlertidigt tagedløb samt mangelfuld afdækning af murværk under opmuring.

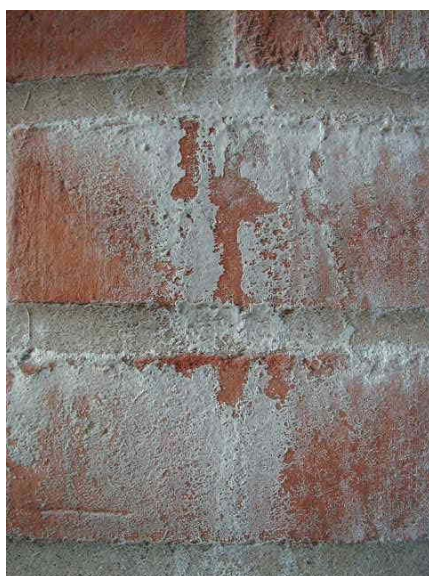
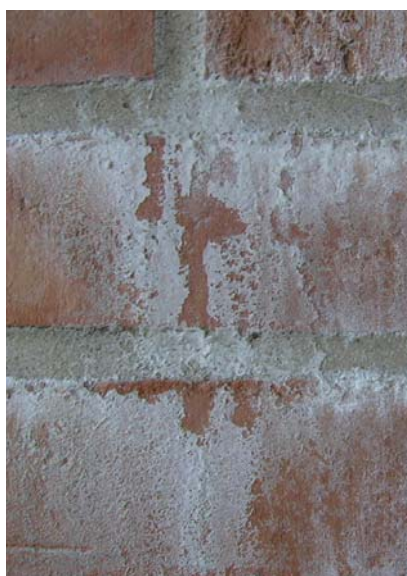
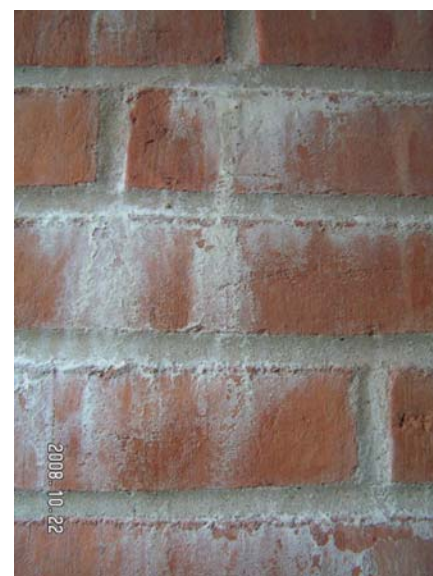
Figur 30-32. Kraftige kalkudfældninger på murværk placeret i overdækket spillerindgang. På grund af overdækningen påvirkes murværket ikke af vejrliget i brugsfasen. Kalkudfældningernes udbredelse og intensitet forbliver uændrede over tid.

Figur 32. Byggeri 2. Seks år efter opførelsen. Ikke identisk med udsnit i figur 30 og 31, da misfarvningerne her var fjernet mekanisk.

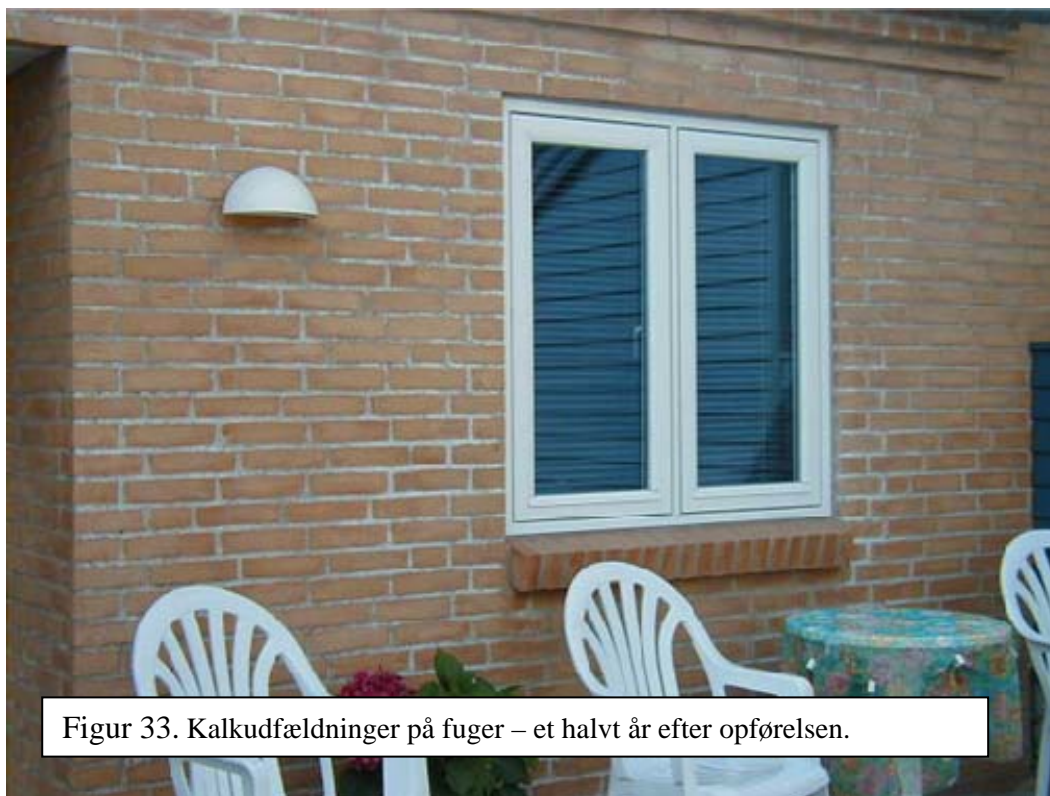
Figur 33. Kalkudfældninger på fuger – et halvt år efter opførelsen.

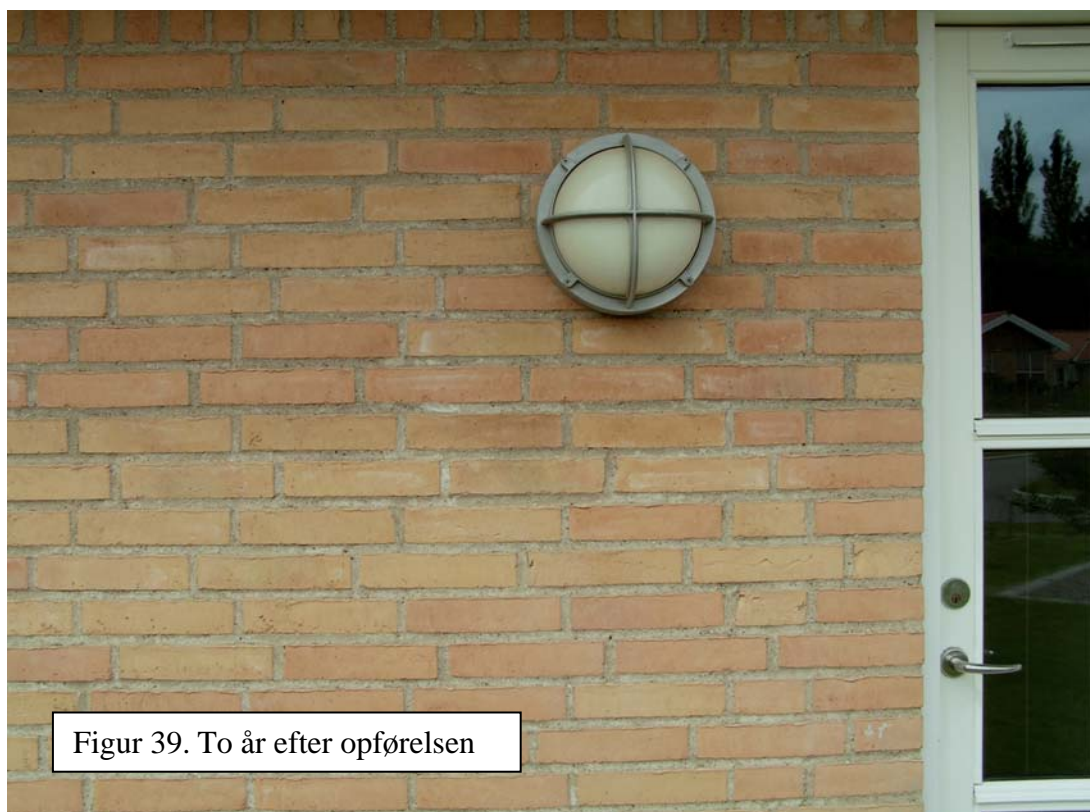
Figur 39. To år efter opførelsen er intensiteten af misfarvningerne mindsket sandsynligvis pga. vejrligspåvirkning.

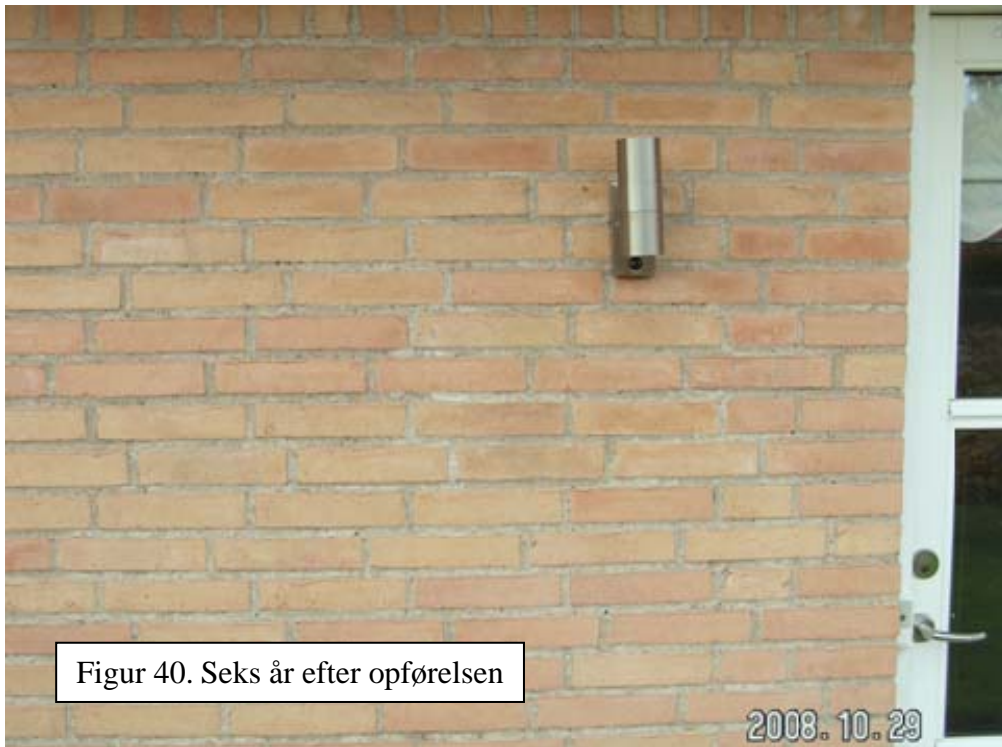
Figur 40. Seks år efter opførelsen er intensiteten aftaget endnu mere end ved 2 års gennemsynet. Den nye ejer informerer om, at murværket for nyligt er afrenset med 'Murrens'. Det skyldes, at murværket var blevet bemalet med kridt. Bemærk at der er monteret ny lampe, og at denne er placeret en smule højere end den forrige.

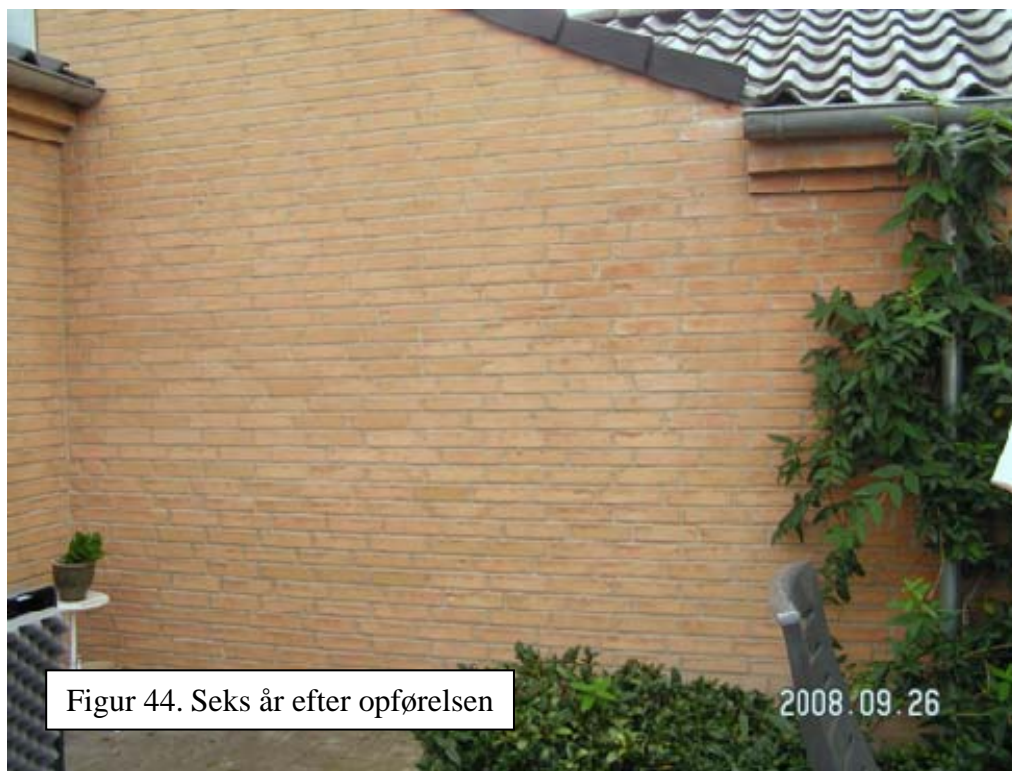
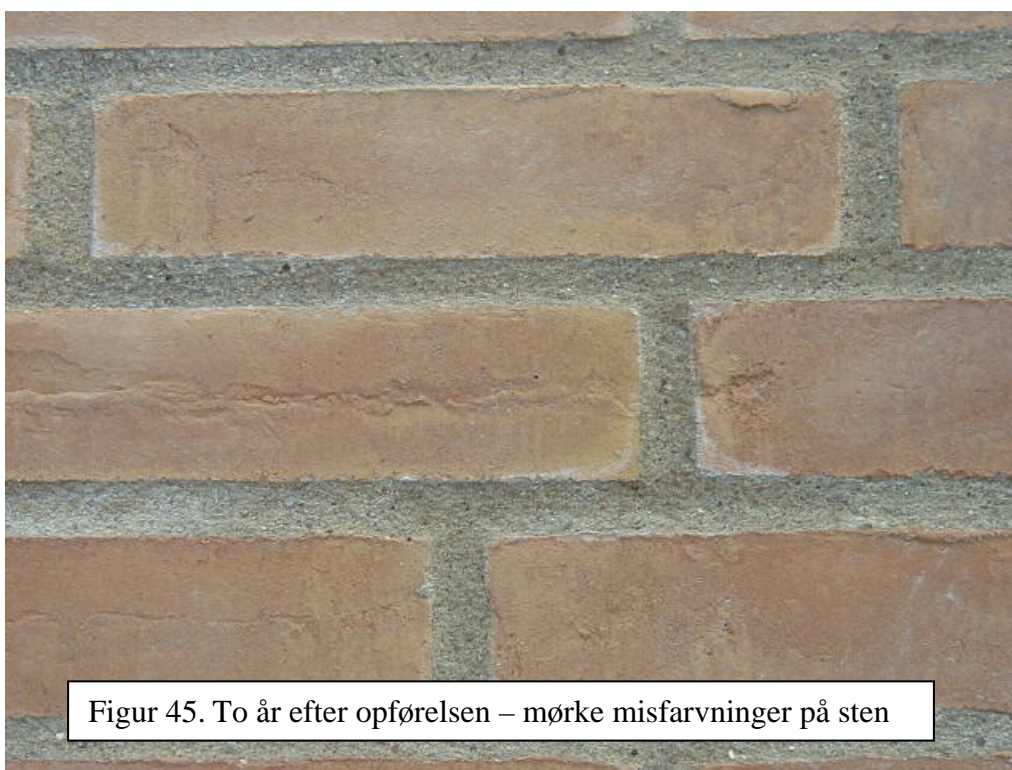
Figur 45 og 46. Nærbilleder af de mørke misfarvninger ved to og seks års gennemsyn. Misfarvningerne er kraftigt aftaget i perioden.

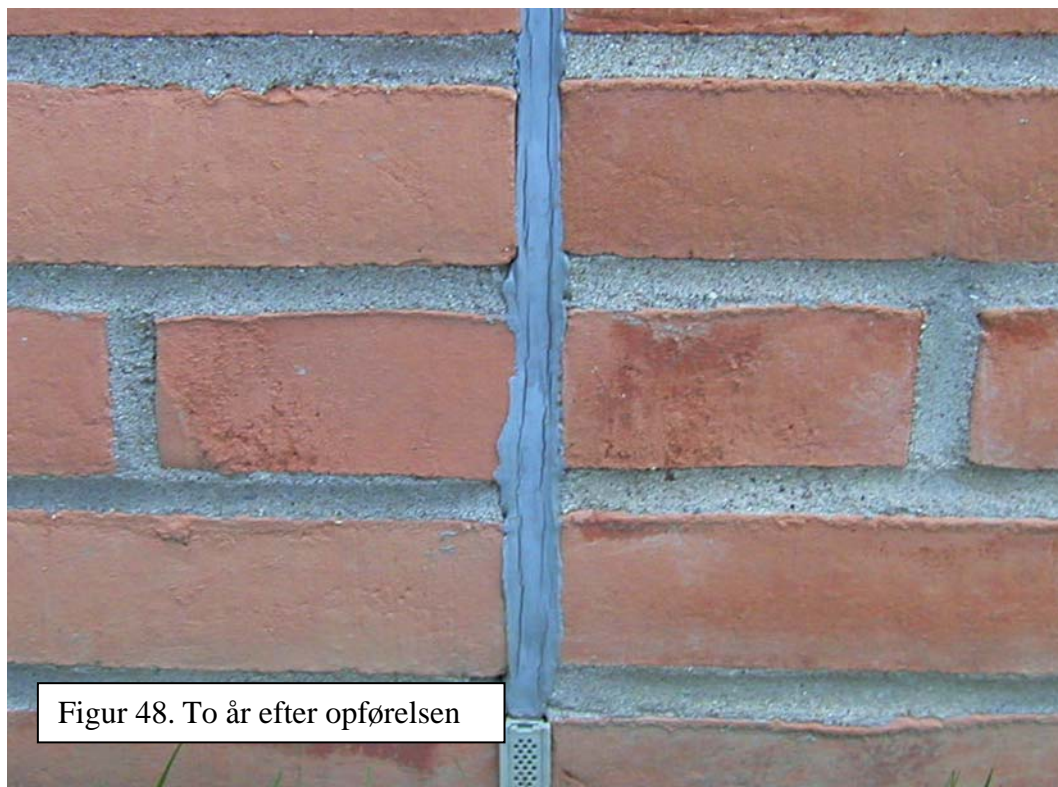
Figur 48. Ved besigtigelsen 2 år efter opførelsen kunne denne farveforskel på fugerne fortsat iagttages, og sandskornene var også synlige med det blotte øje på den nordlige del af facaden. De nåleformede krystaller kunne ikke længere genfindes. De nåleformede krystaller, som er udfældet på overfladen, er vandopløselige og vil med tiden udvaskes.

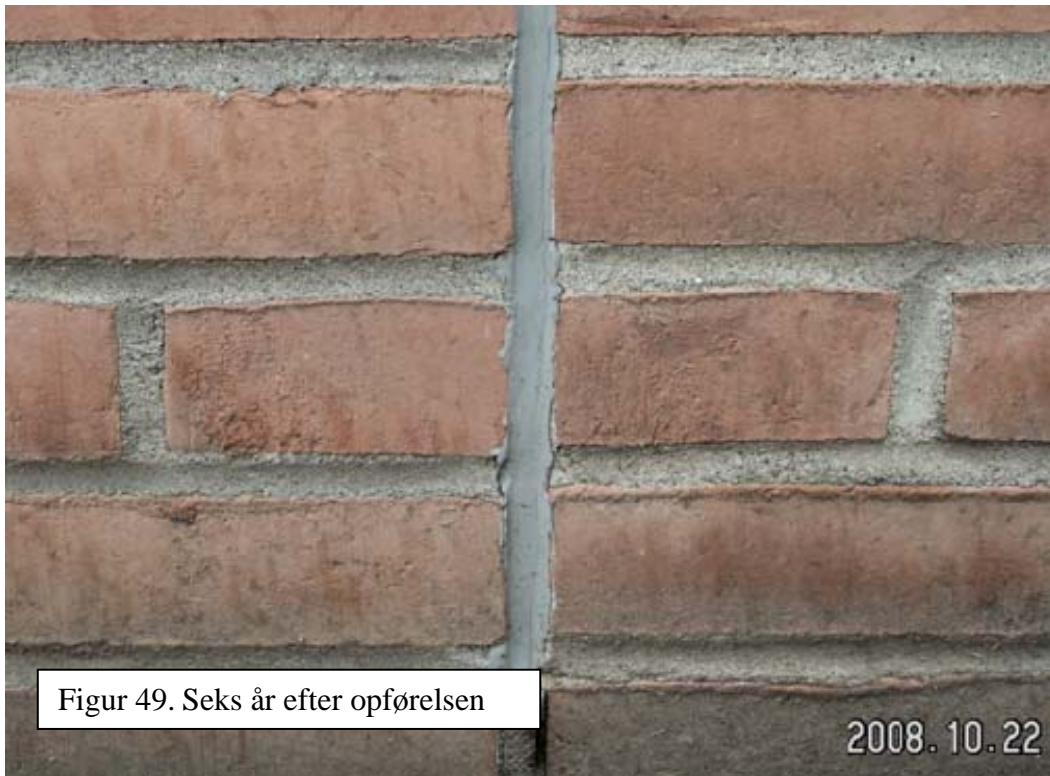
Figur 49. Seks år efter opførelsen ses stadig flest blottede sandskorn i fugerne nord for dilatationsfugen. Men forskellen i fugernes fremtoning hhv. nord og syd for dilatationsfugen er klart mindsket siden de forrige besigtigelser.
