Demonstration af ny fugt-spærreløsning - sokkel

Demonstration af ny fugtspærreløsning

Teknologisk Institut
Kongsvang Allé 29
8000 Aarhus C
Byggeri og Anlæg
Murværk

December 2021

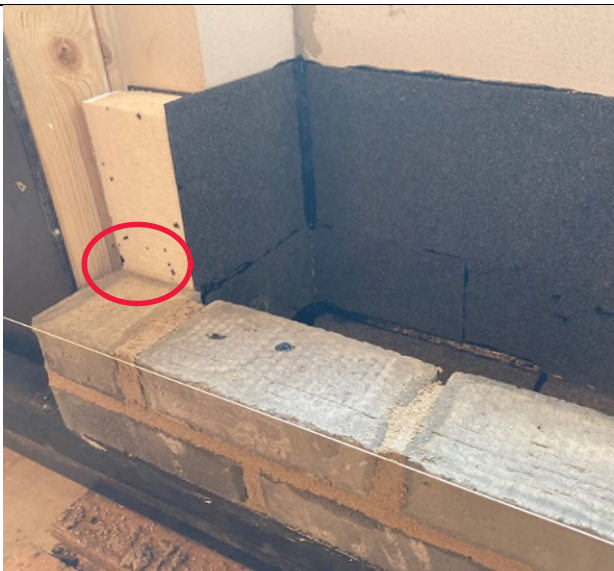
<p>Gammel løsning.</p> <p>Fugtspærren dækker ikke ud for kuldebro-isoleringen, ved den røde ring.</p>

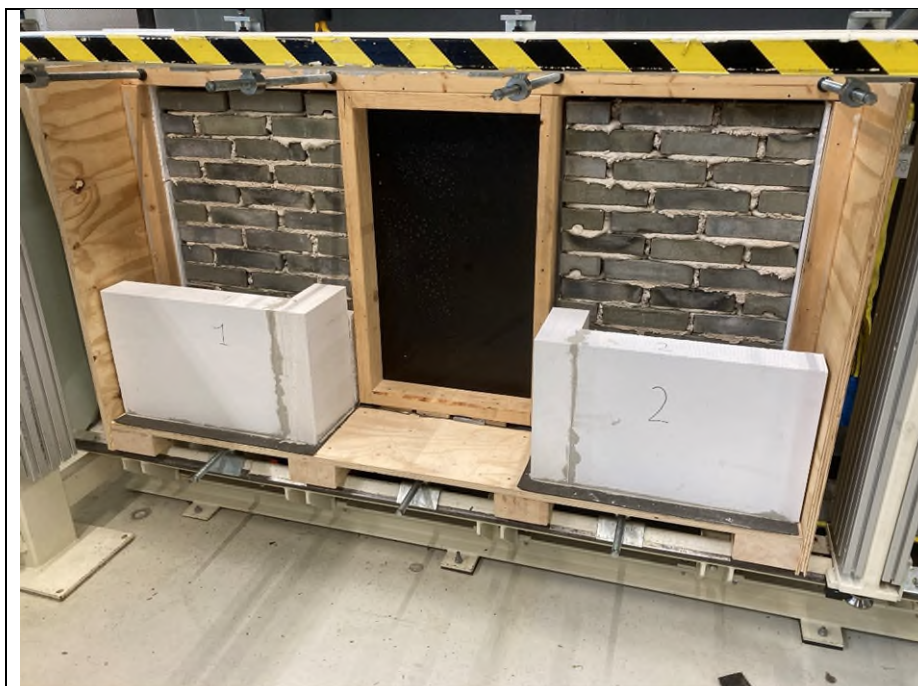
Her ses mock up i prøvestand. Ved test er murværket ca. 2,5 måned gammelt

Side 1 er den gamle bundløsning. Side 2 er den nye bundløsning.

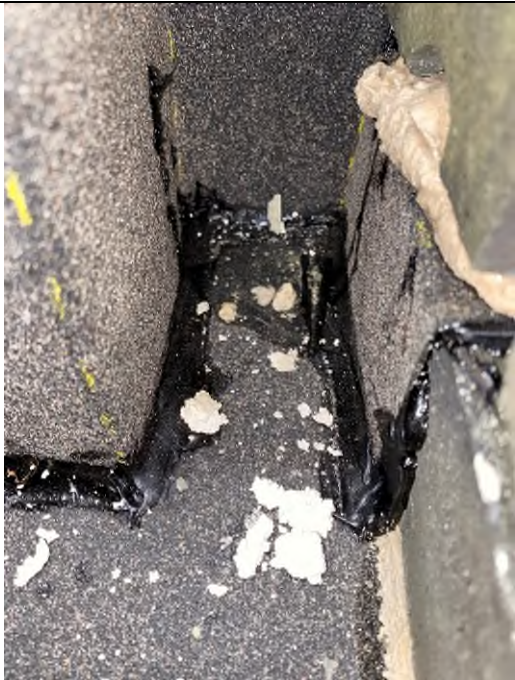
<p>Nærbillede af ny løsning (side 2) Der blev observeret vand indvendigt i bunden hulmuren ved hjørnet af falsen. Billedet her er taget efter ca.10 min.</p>
 	<p>Samme sted som forrige billede, men fra en anden vinkel. Billedet her er taget efter ca. 20min.</p>

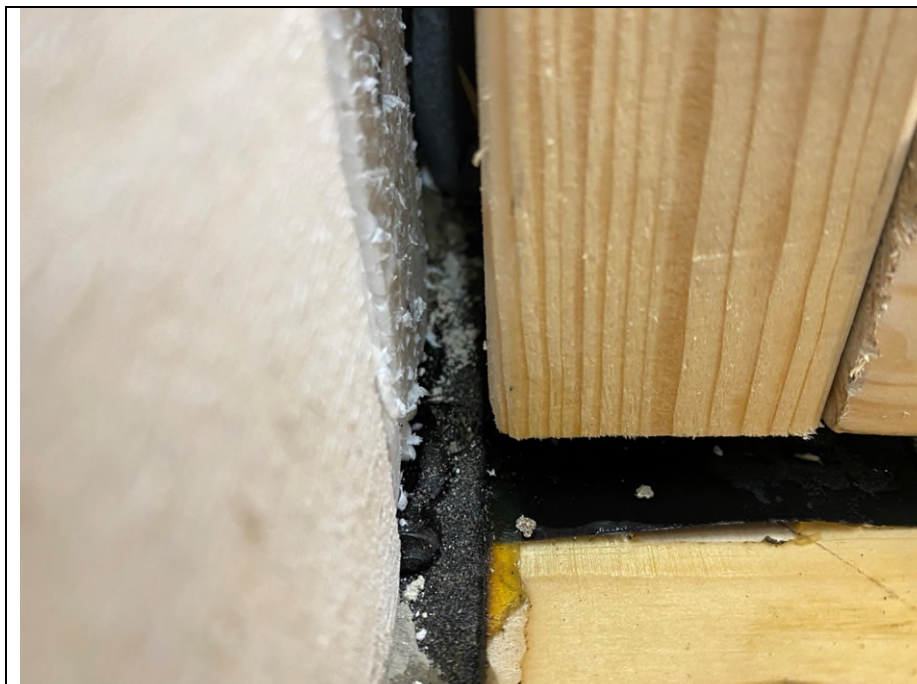
Der trænger dog også vand igennem ved bundfalsen, under EPS'en. Dette billede er taget ca. efter 20min.

Det konstateres at der trænger vand igennem den gamle løsning (side 1), under EPS'en. Dvs. det vand der trænger igennem murværket ud for falsen, løber ned på bagsiden og ind under EPS'en og videre under døren. Ved side 2, med den nye løsning ses ikke nogen vandindtrængning, hvorfor det vurderes at løsningen virker efter hensigten.
