# Energirenovering af murede facader i etageejendomme

Vurderingsværktøj

Februar 2017

**"Bæredygtig energirenovering af murede facader i etageejendomme"**  
**Støttet af EUDP**

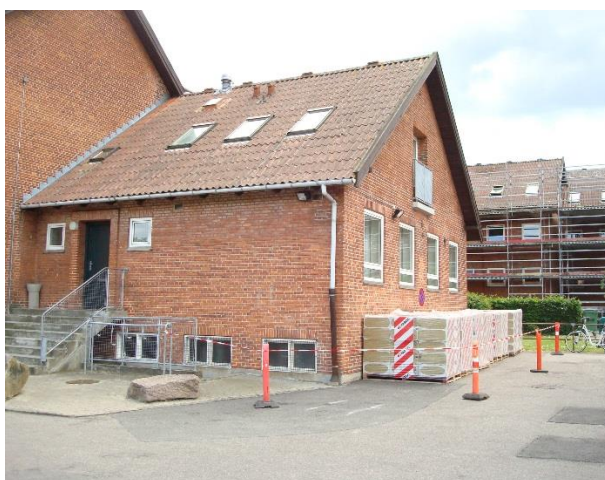
Figur 5. Fælleshus, indgangsfacade

Demonstrationsprojektet, det vil sige fælleshuset, herefter betegnet med "D", bestod i koncept nr. 4, nedrivning med opførelse af 78 mm ny mur. Sideløbende blev der foretaget energirenovering af boligblokkene efter koncept 2.1, teglskaller på puds og isolering, herefter kaldet "E".
