## Bæredygtig energirenovering af murede facader i etageejendomme

Case: Fælleshuset, Birkmosevej 32, Rødovre  
Udførelse af demonstrationsprojekt

Bæredygtig energirenovering af murede facader i etageejendomme  
Case: Birkmosevej 32, Rødovre – Udførelse af demonstrationsprojekt

**Dato:** 12-01-2017

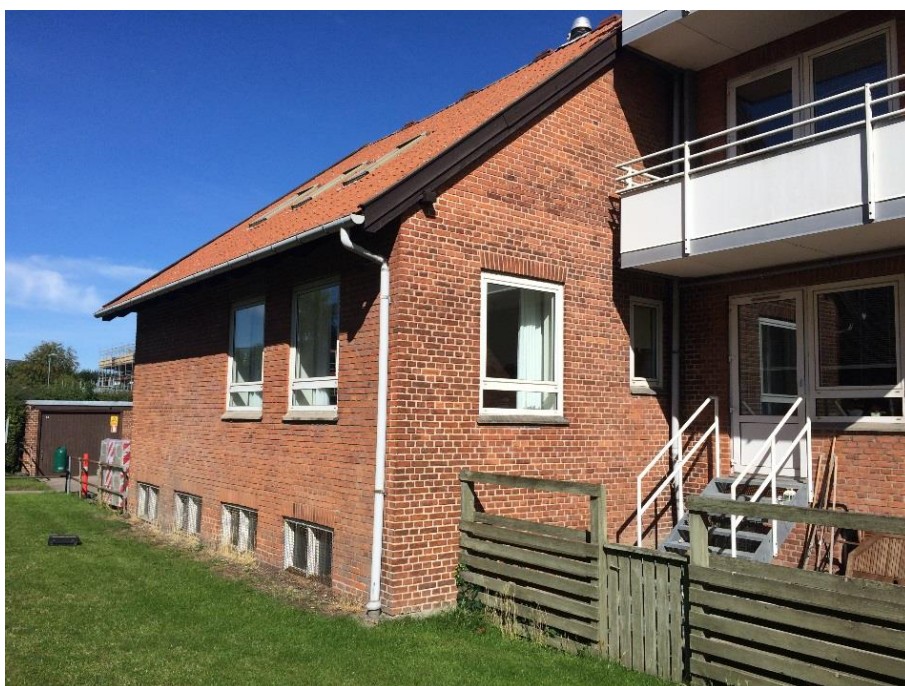
Foto 1: Fælleshusets oprindelige udtryk.

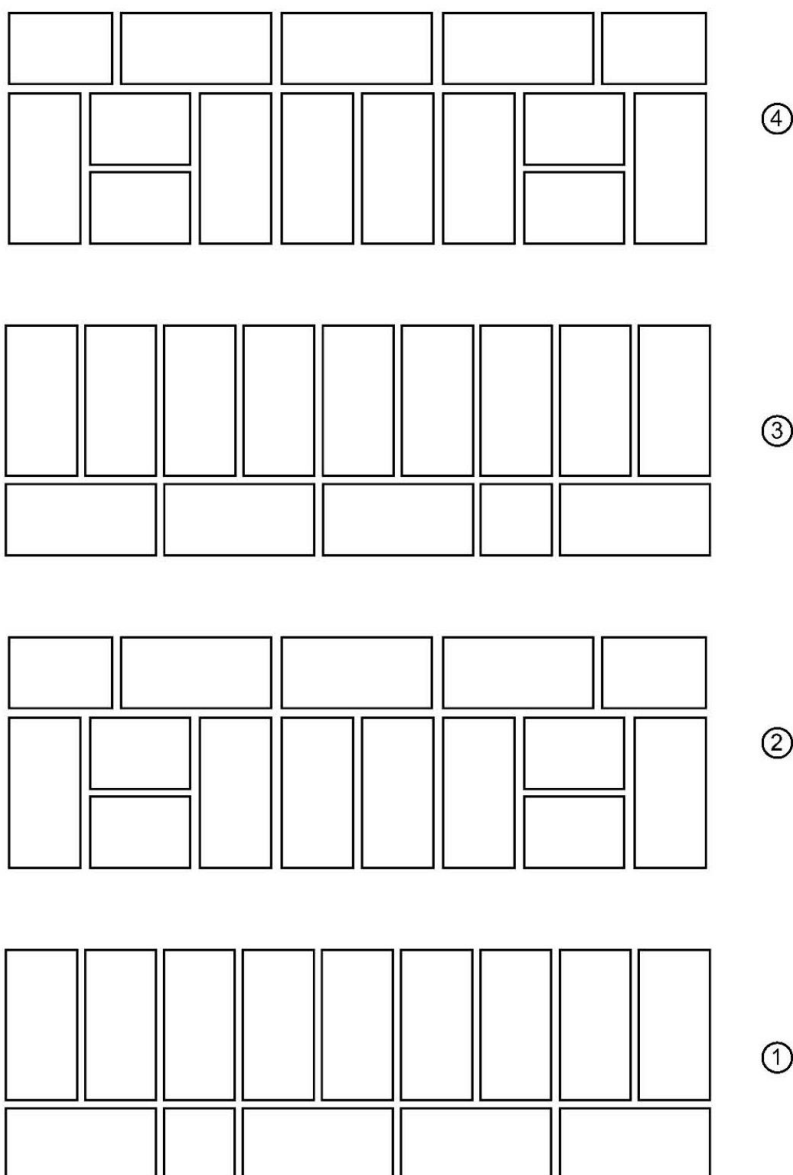
Murværkets opbygning mellem vinduerne i stueetagen i gavlen er vist i figur 1.

Figur 1: Murværkets opbygning mellem vinduerne i stueetagen.

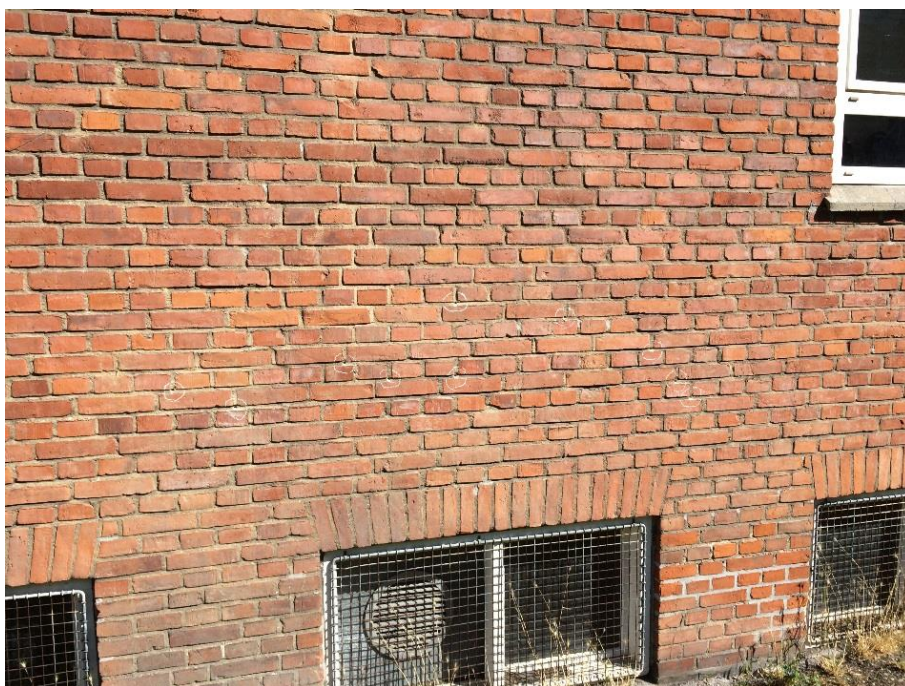
Foto 7: Eksisterende murværk, facade.

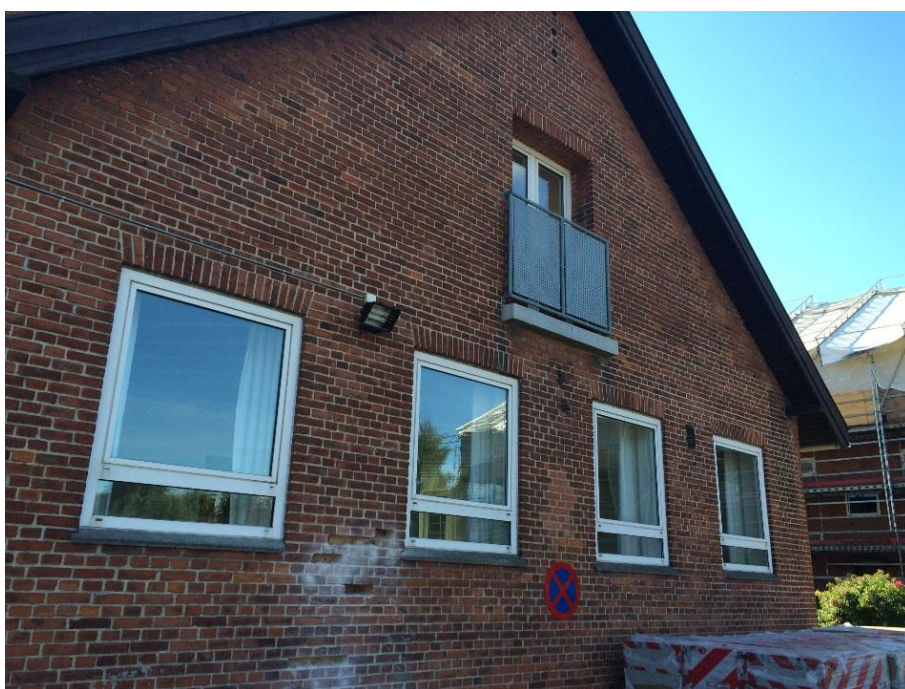
Foto 8: Gavlparti mod vest.

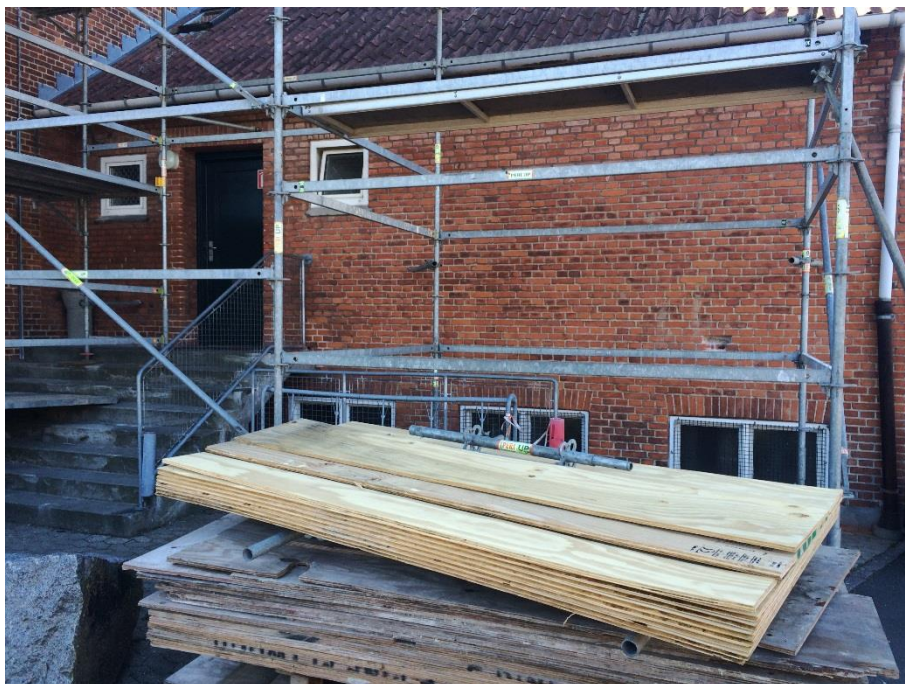
Som det fremgår af foto 9, blev belægning heller ikke fjernet inden opsætning af stillads, og trappen blev bevaret.

Foto 9: Opsætning af stilladser.

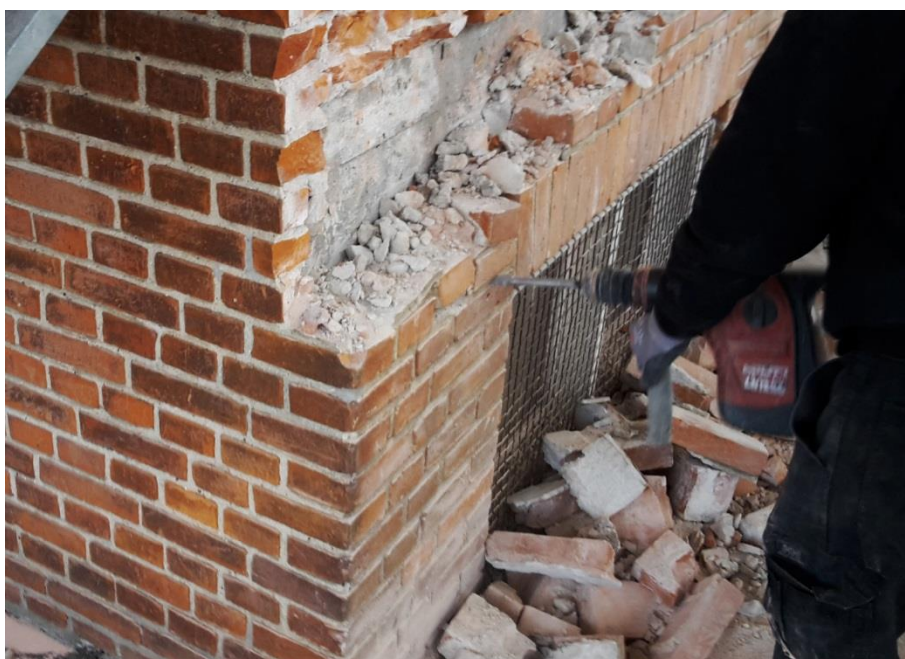
Foto 10: Nedrivning af formur opstartes. Der nedrives en facade/gavl ad gangen.

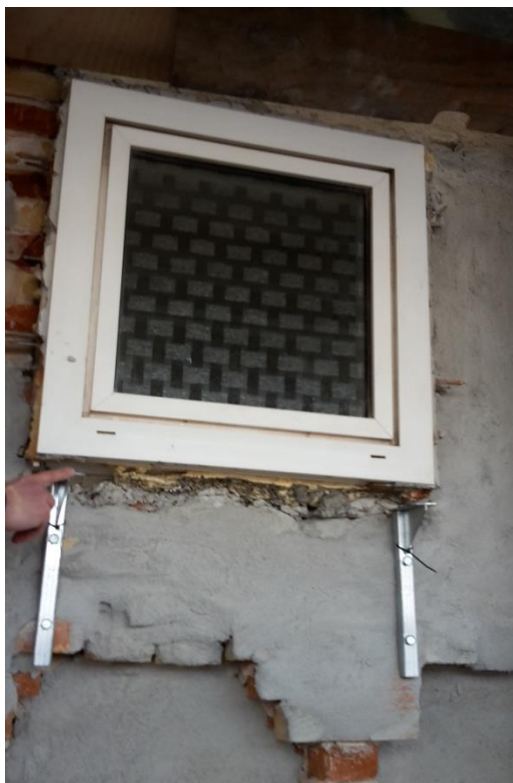
Foto 11: Vindue sidder i under nedrivning og fastgøres til bagmur, hvor dette er nødvendigt.

Vinduer kan om nødvendigt monteres til bagmuren med vinkelbeslag. Der tættes/stoppes omkring vinduer, så det ikke kan støve ind. Dette skal gøres meget omhyggeligt, da nedrivning af formur giver meget støv.

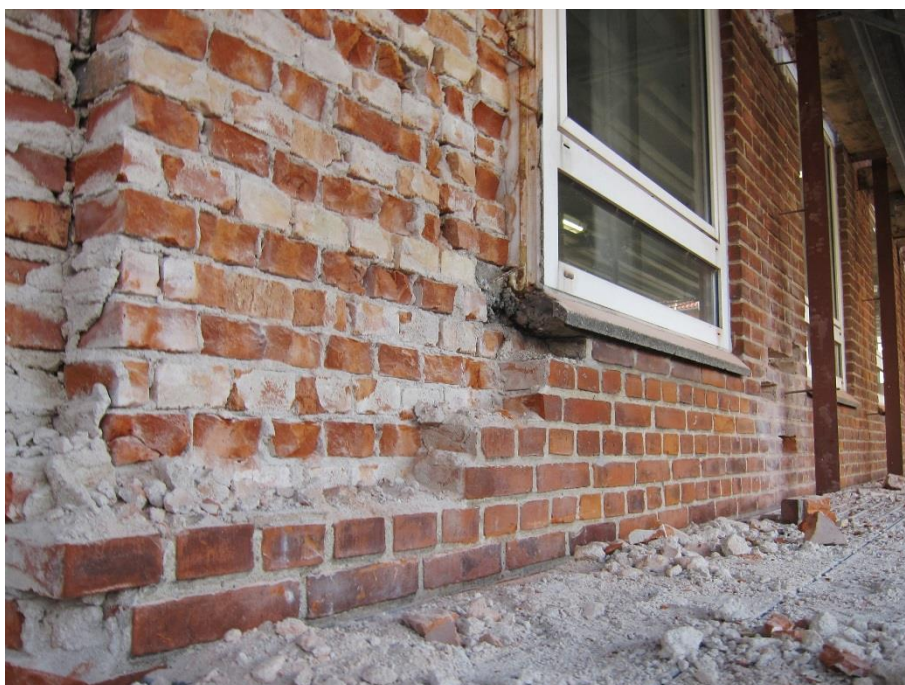
Foto 12: Bygningen under nedrivning af formur.

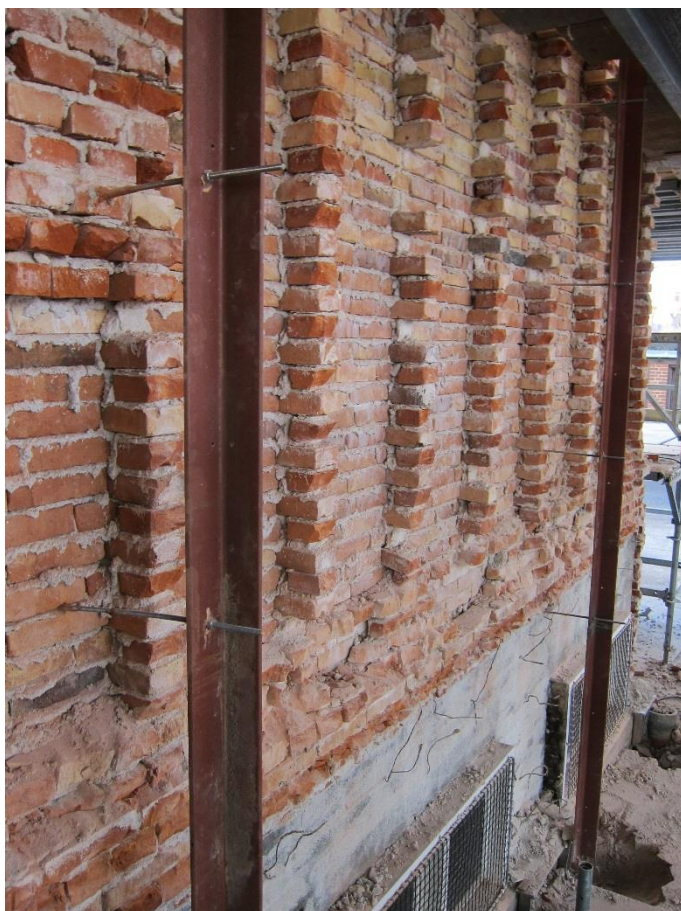
Foto 14: Formur er nedrevet, og afstivning etableret.

Bagmurene eftergås herefter. Manglende/mangelfuldt fyldte fuger udfyldes, og løse sten/partier i bagmuren ommures/udbedres – både af hensyn til stabilitet, men også for øget tæthed. Mørtelpølser og andre ujævnheder fjernes, så bagmuren har en rethed på +/- maks. 15 mm. over en retskede på 200 cm. I dette tilfælde blev bagmuren pudset/berappet.

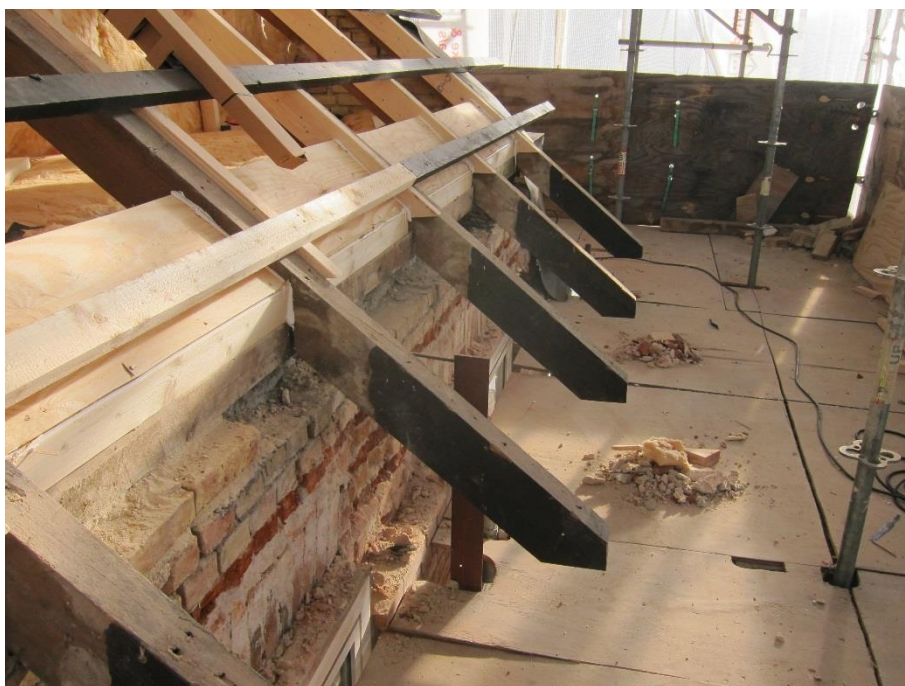
Foto 16: Taget pillet af, og formuren nedrevet.

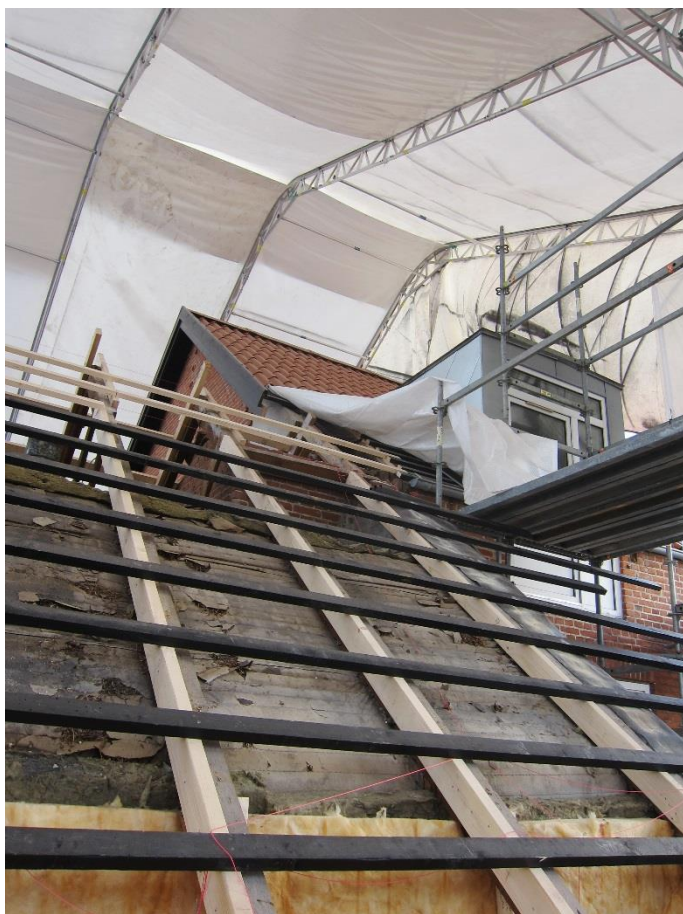
Foto 17: Totaloverdækning etableret.

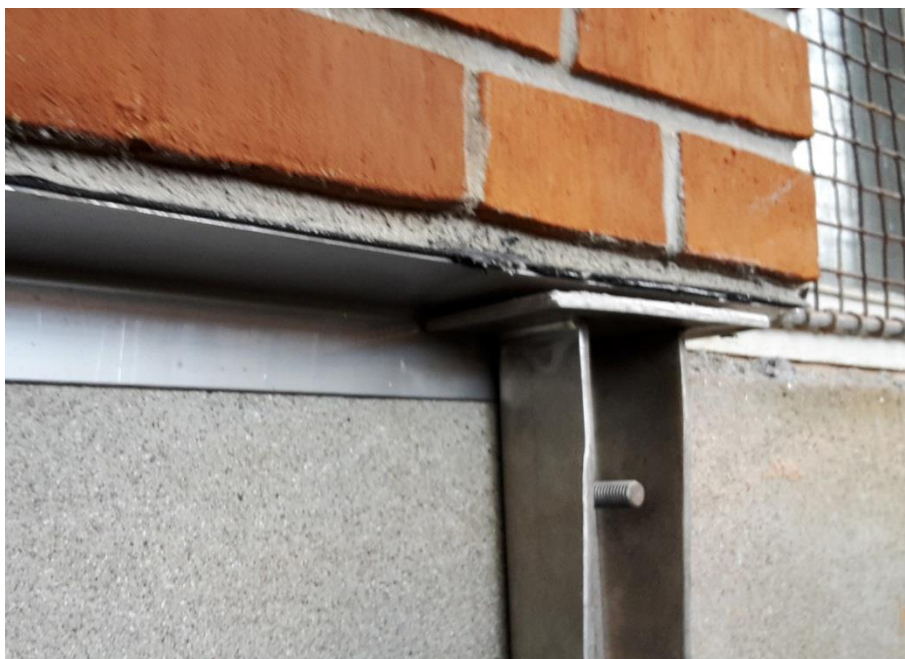
*Foto 18: Konsoljern og vinkelskinne med nymuret facade.*

Da det er besluttet at udvide hulmuren 90 mm for bedre isoleringstykkelse, monteres der vinkelskinne båret af konsoller på soklen.

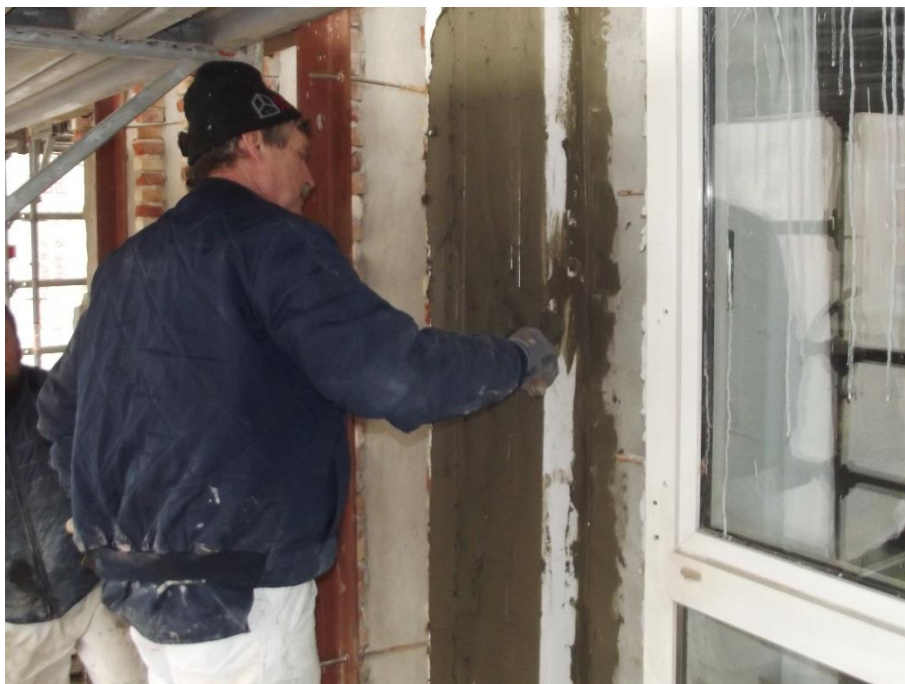
Foto 19: Udførelse af EPS-søjle.

Der udføres EPS-søjle til stabilisering af facadefelter mod syd. Det er beregnet, at EPS-søjle skal være 360 mm bred. EPS-søjler udføres iht. den generelle anvisning herom ([www.mur-tag.dk](http://www.mur-tag.dk), hvor der findes en udførelsesvejledning med fotos, såvel som detaljetegninger). Husk, at den sidste del af EPS-søjlen, nemlig sammenklæbning med formuren, først kan udføres i takt med opmuring, idet klæberen skal udføres vådt-i-vådt med formuren.

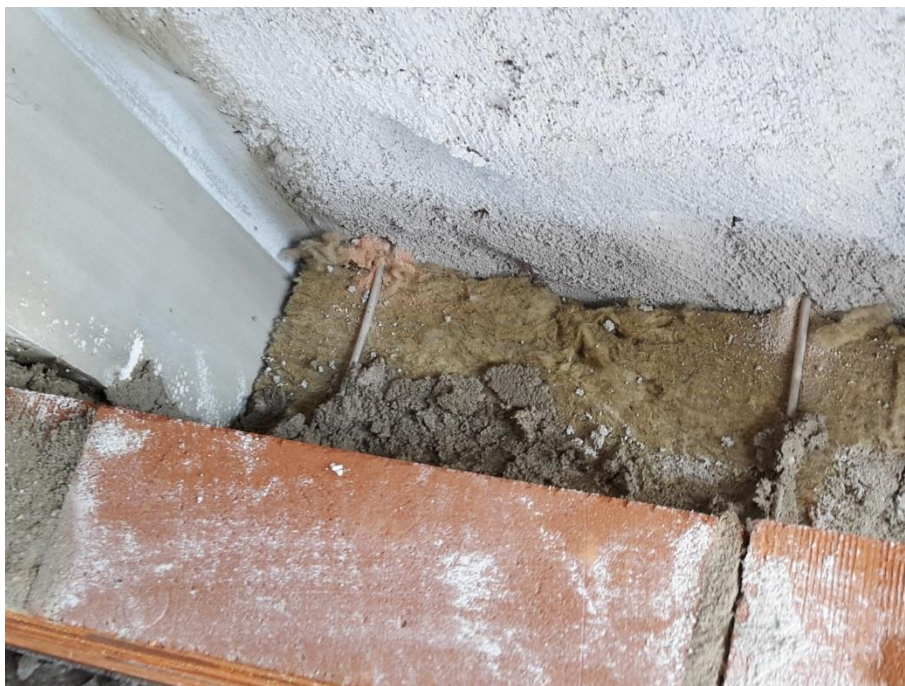
Foto 20: Montering af bindere og opmuring af ny formur påbegyndt.

Så er der klar til montering af ny hulmursisolering og bindere. Til dette projekt blev der valgt mineraluldsisolering, som nemt optager ujævnheder i bagmur. Der monteres nye bindere, der bores ind i bagmur. Der anvendes i dette projekt 8-10 bindere pr. m<sup>2</sup>. Antallet af bindere projekteres på sædvanlig vis, hvor minimum er 4 stk. pr. m<sup>2</sup>. Langs alle åbninger placeres bindere per minimum 400 mm. Ved alle hjørner skal friholdes 1000 mm for bindere.

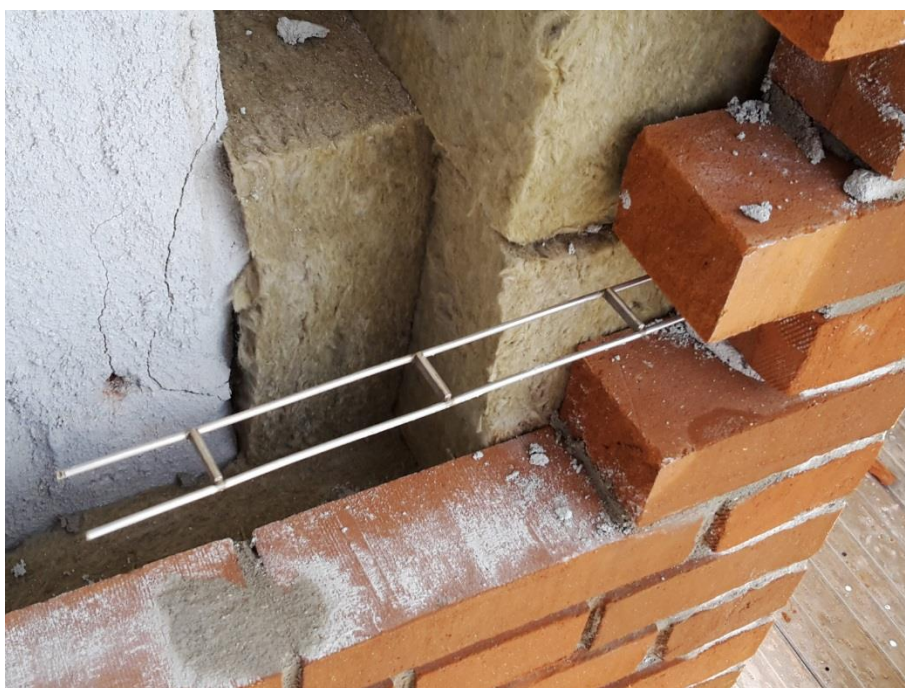
Foto 21: Hjørne armeres. Der er anvendt tilskårne hjørnestein, så der kan mures med normale murmål.

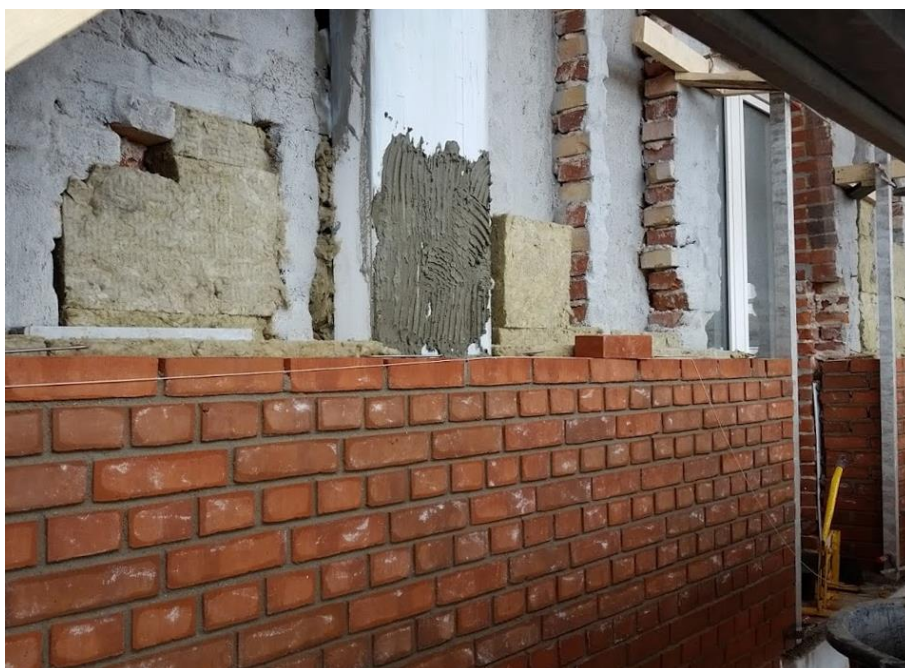
Foto 22: Opmuring i gang ud for EPS-søjle i hulmuren. Bemærk der mures vådt i vådt med lim på EPS-søjlen.

Opmuring sker på helt normal vis ved anvendelse af murhjørner der er fastgjort i bagmuren (foto 22). Fordi der isoleres med mineraluld, kan der på sædvanlig måde isoleres tæt mod bagsiden af formuren.

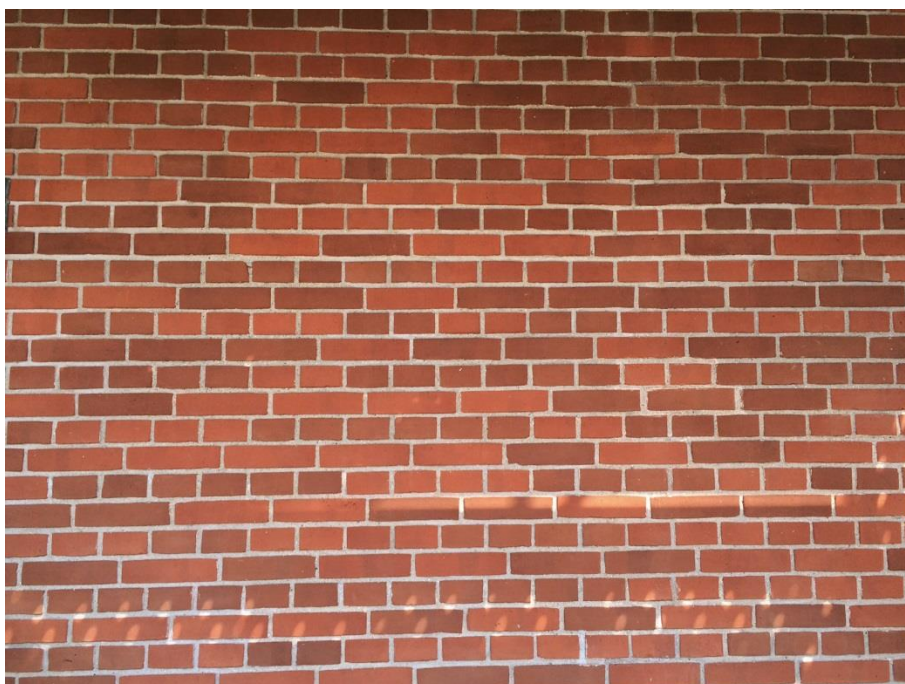
Foto 23: Færdigt murfelt udført i krydsforbandt som oprindeligt murværk.

Ny formur opmures og udføres i krydsforbandt som det oprindelige murværk. Der er fokus på, at den nye slanke formur er opmuret med 100 % fyldte fuger for styrke, holdbarhed og tæthed. Dette opnås bedst ved at mure med slåede studser. De nye 78 mm slanke facadesten er bestilt med skårne hjørnesteen til hjørner og false, så der kan mures efter sædvanlige murmål.

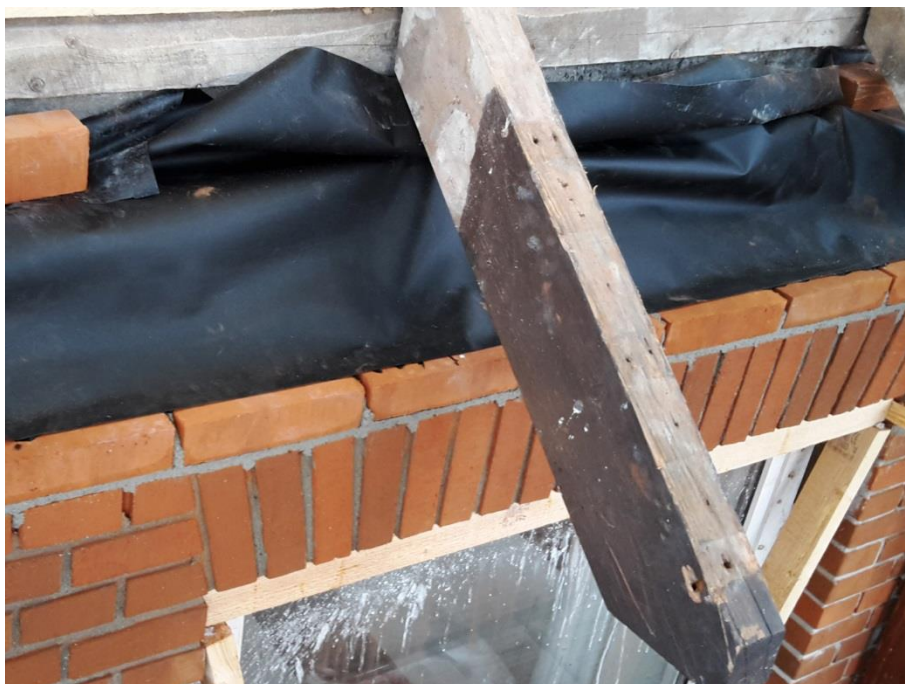
Foto 24: Vinduesstik udføres som oprindeligt.

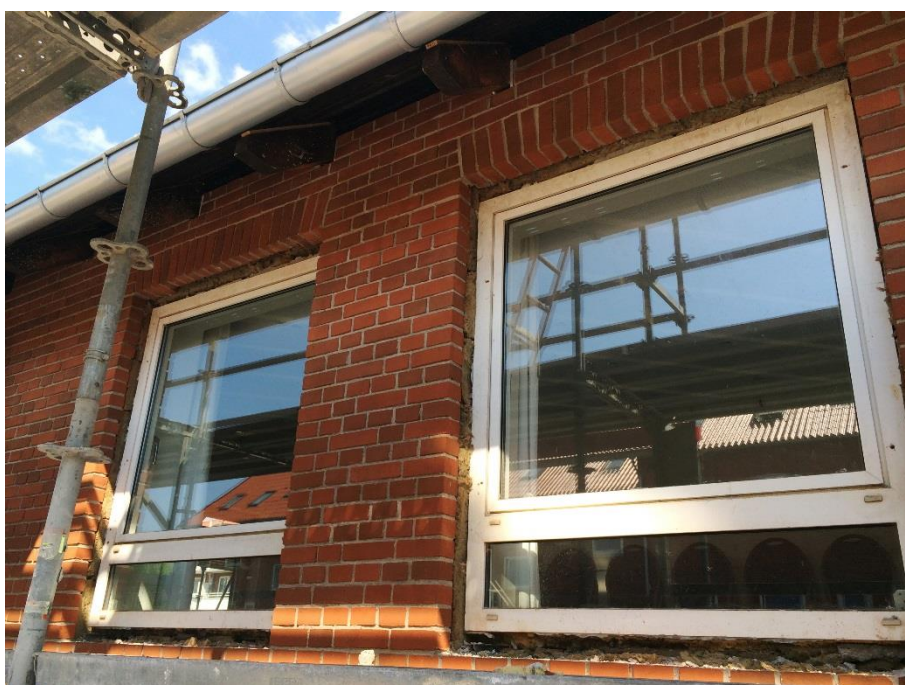
Foto 25: Vinduerne ligger tilbage i facaden.

Placering af de nye vinduer og døre i falsen bør tilpasses husets stil. Der stoppes, renses, primes og fuges omhyggeligt omkring vinduer og døre for 100 % tæthed.

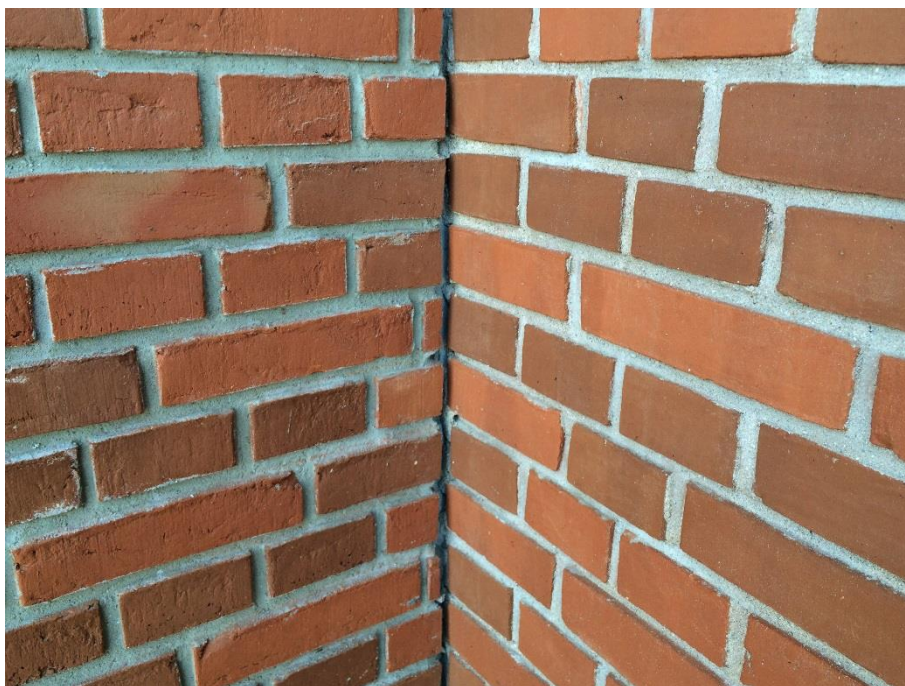
*Foto 26: Hjørne, hvor fælleshuset støder op mod boligblok, som er renoveret med teglskaller. Murværk med teglskaller ses til venstre.*

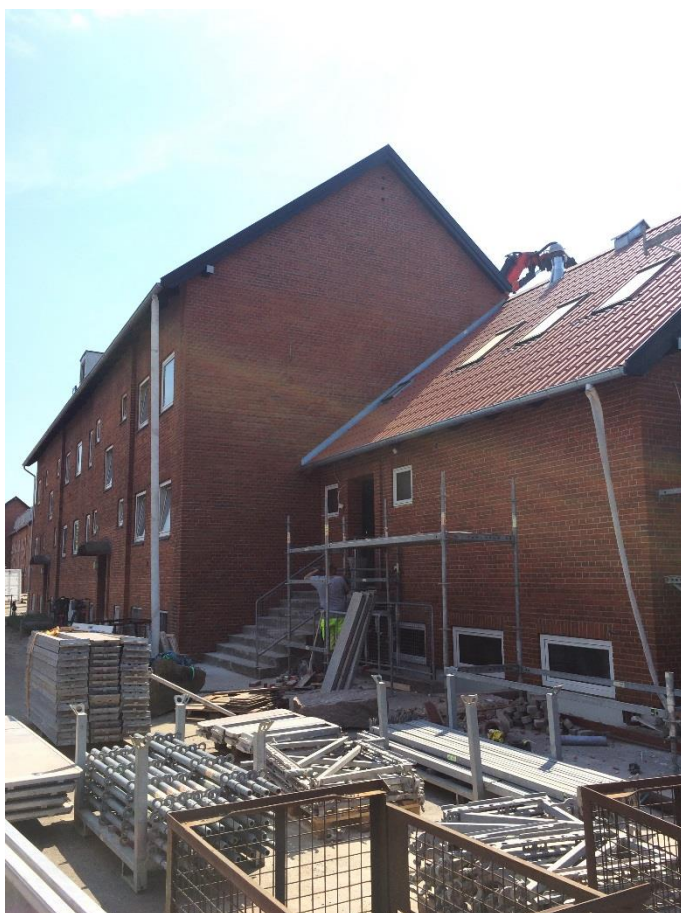
Foto 27: Færdigt resultat
