## Energirenovering af murede facader

Case: Saturnvej 17, Uglev, Thyholm  
Udførelse af demonstrationsprojekt

Maj måned 2015

Teknologisk Institut  
Kongsvang Allé 29  
8000 Aarhus C  
Tlf. 7220 2000  
Byggeri og Anlæg  
Murværk  
Thea Bech-Petersen

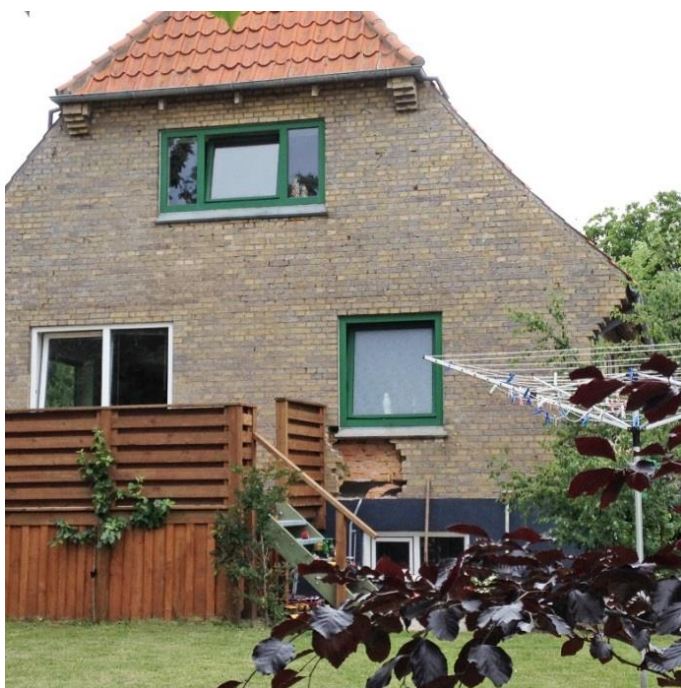
*Fig. 2: Som en del af forundersøgelsen udtages et murfelt*

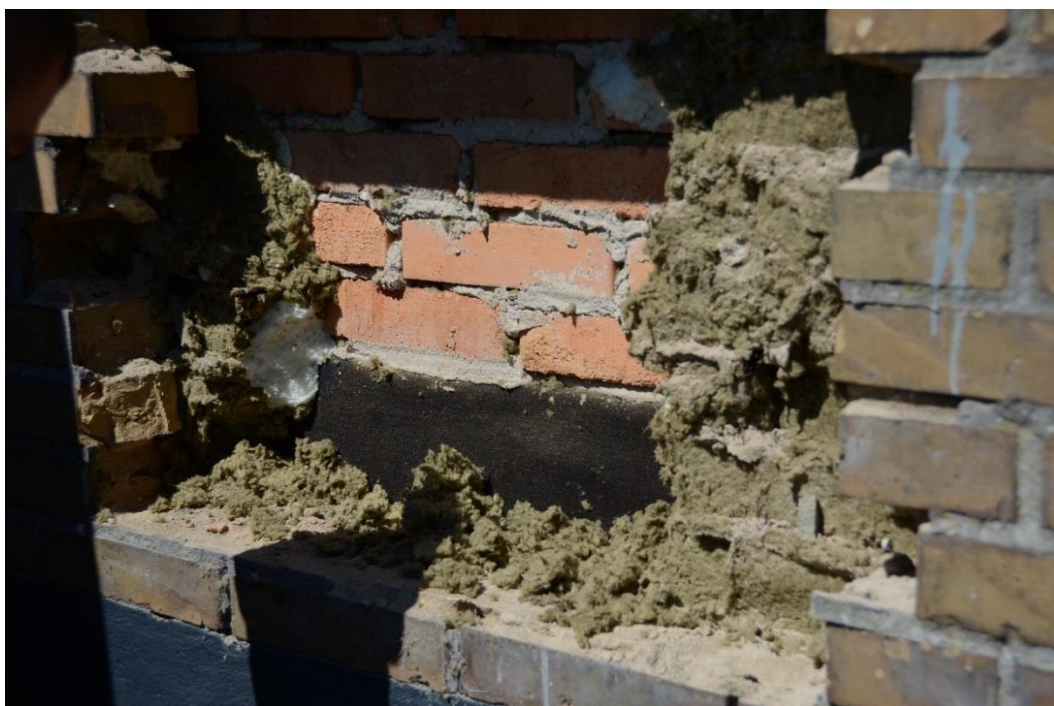
Ved udtagelse af sten i formuren mod syd blev der konstateret tærede trådbindere, desuden en støbt sålbænk, som dog ikke er gennemgående. Hulmurkonstruktionen sås isoleret med mineraluldsgranulat og indblæst skum. Isoleringen syntes ujævnt fordelt i hulumuren trods indblæsning.

*Fig. 6: Murpap og bagmur af molersten blotlagt*

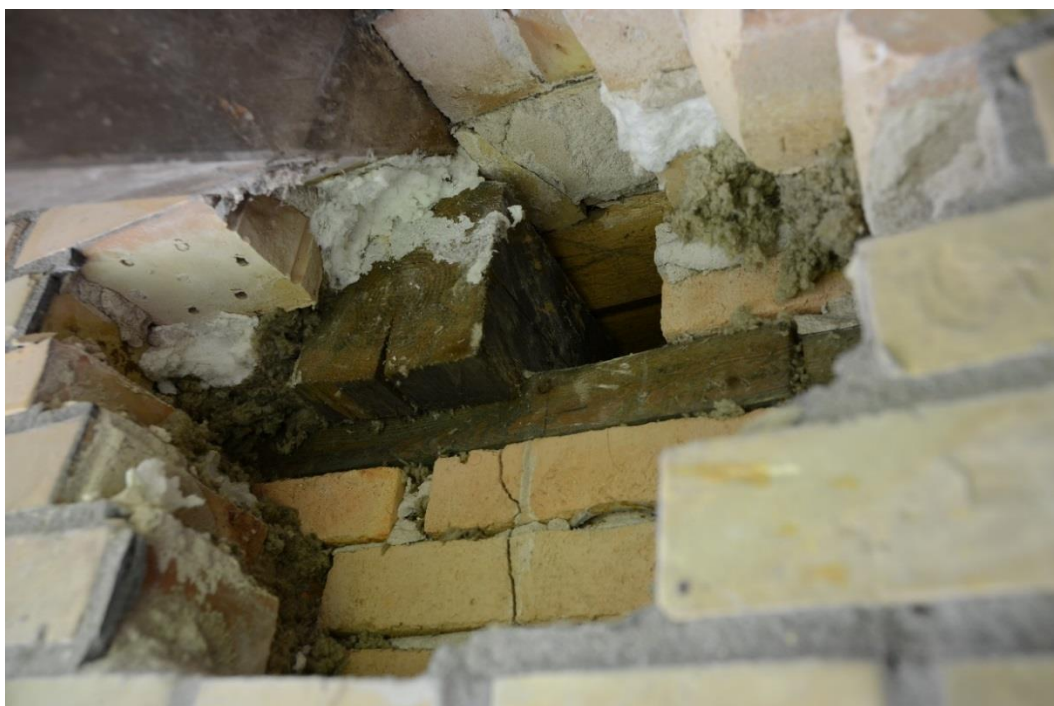
Ved åbning ind til bagmur ved spærende ses bjælkelag og tagremmen, der ligger på bagmuren. Herved kan det konstateres, at bagmuren er bærende, hvilket er en del af forudsætningen for at kunne anvende konceptet uden særlig afstivning under nedrivning. Læs mere om disse forudsætninger i "Vejledning i forundersøgelser".

*Fig. 8: Bjælke og murrem blotlagt mod vest*

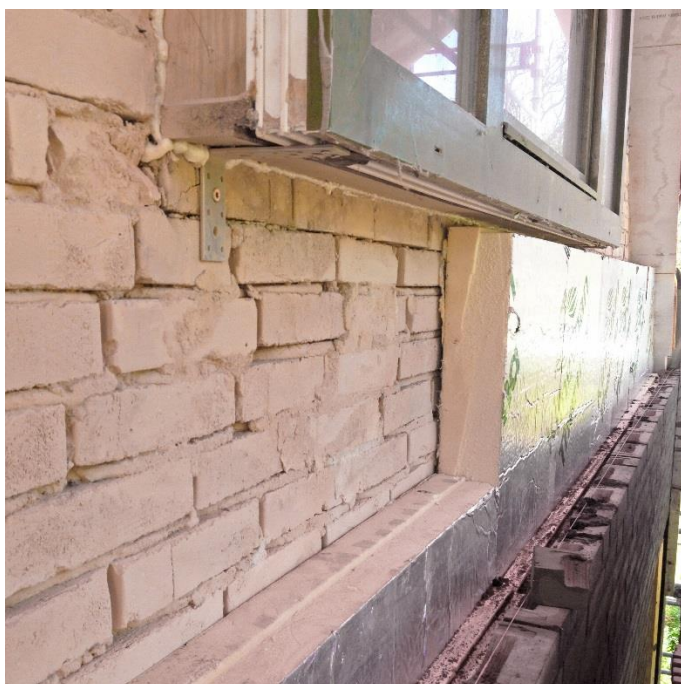
*Fig. 16: Gavlvindue midlertidigt fastgjort til bagmur med vinkelbeslag*

Selv om de gamle vinduer skal udskiftes, fastgøres de undervejs til bagmuren, så huset kan bebos under projektets realisering.

Vinduer monteres til bagmuren med vinkelbeslag. Der tætnes/stoppes omkring vinduer, så det ikke kan støve ind. Dette skal gøres meget omhyggeligt, da nedrivning af formur giver meget støv.

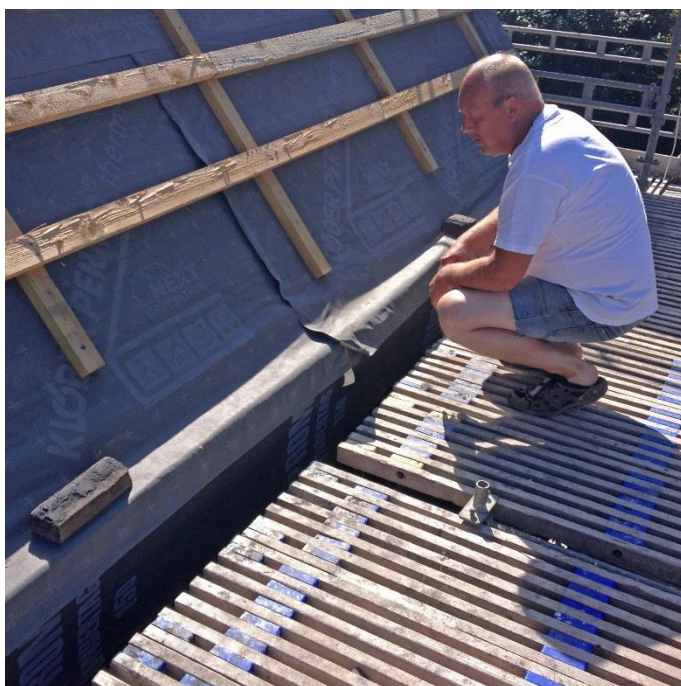
Da der skal laves nyt tag, demonteres tagrender, nedløb og udhæng. Der laves afdækning af murværk med presenninger, indtil nyt undertag yder beskyttelse af bagmur og opmuret hulmur. På trods af alle gode intentioner forårsager udlagte krydsfinersplader på stilladset, at et skybrud ledes direkte ind på de frilagte gamle vinduer på vestfacaden og derfra ind i stuen, til stor irritation og gene for beboerne.

*Fig. 17: Tagvand skal ledes væk fra muren, og stilladset må ikke kunne lede vand ind mod den blotlagte bagmur*

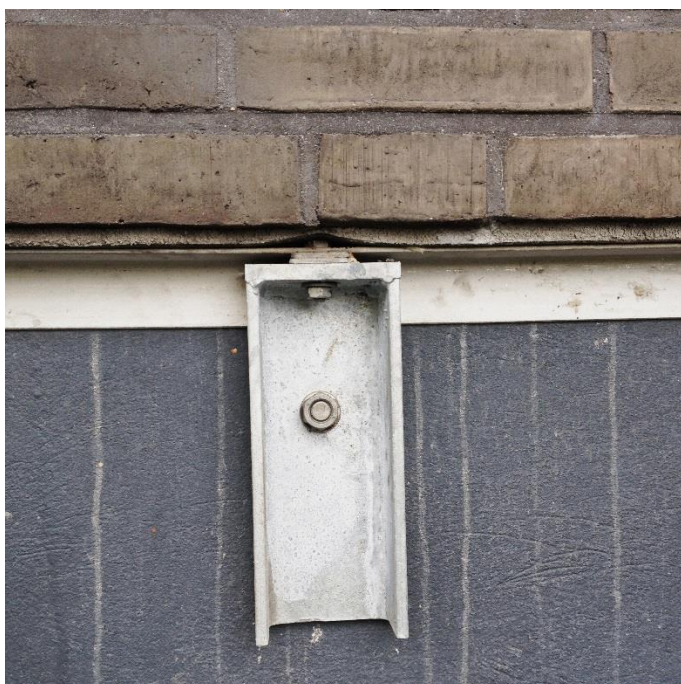
Da det er besluttet at udvide hulmur for bedre isoleringstykkelser, monteres der vinkel-skinne båret af konsoller på soklen. Der er lavet konservativ beregning af konsoller (som er 50 mm tykke) og en problematisk placering af vinkeljern, som forhindrer vand i hul-mur i at kunne løbe ud. Vinkeljernet vendes derfor. Sammen med vinkeljern viser det sig, at der knap nok er plads til sokkelpuds. Det kan gøres bedre. Konsollerne er i denne case blot udført af U-profiler, som er rigeligt kraftige. Det vurderes, at en spinklere version kan anvendes ved nærmere beregning, eller der kan udvikles konsoller, som er optimeret til formålet. Det reducerer kuldebro ved konsollen og giver en bedre løsning ved udførelse af sokkelpuds.

*Fig. 19: Konsoljern og vinkelskinne (her vist med ny muret facade)*

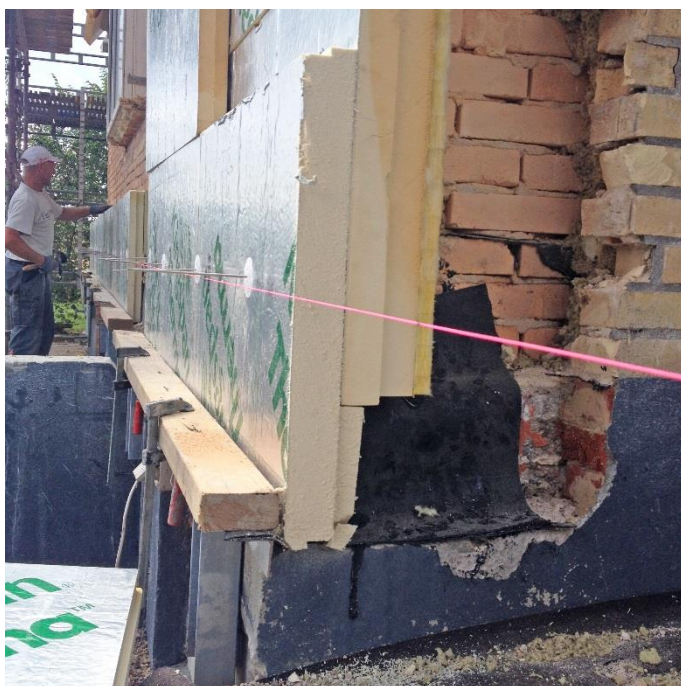
*Fig. 20: Vandfalspap bag ny isolering på facaden og ført om hjørnet til gavlen, hvor den eksisterende formur endnu ikke er nedrevet*

Fugtspærre – (vandfalspap) etableres ved sokkel. Generelt skal fugtspærre i den nye skalmur monteres på helt sædvanlig vis ved sokkel og over vinduer og døre. Vejledning herom kan findes på [www.mur-tag.dk](http://www.mur-tag.dk).

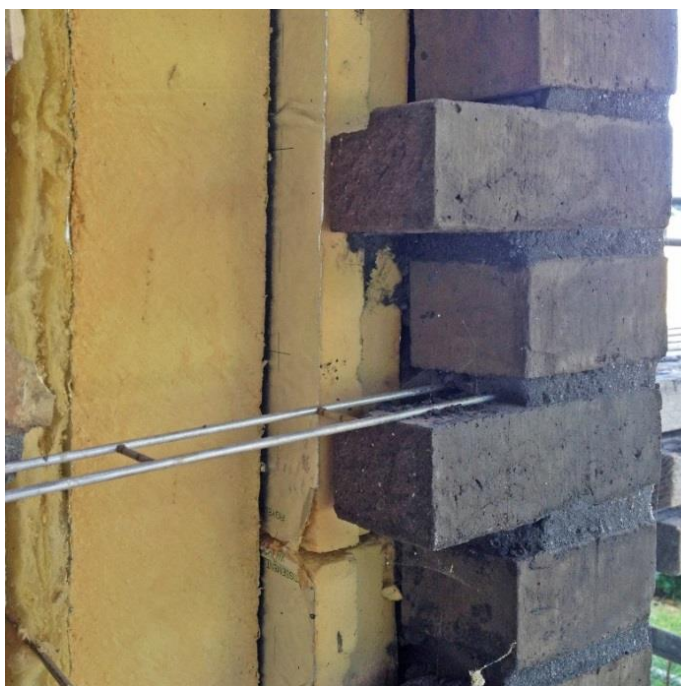
*Fig. 22: Hjørne armeres. Der er anvendt tilskårne hjørnesteen, så der kan mures med normale murmål*

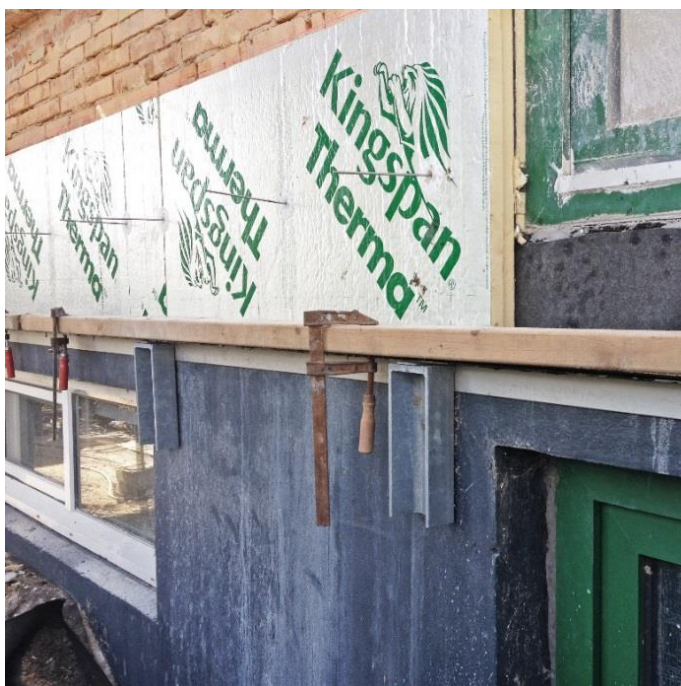
*Fig. 23: 1. lag isolering monteret med bindere. Der er midlertidigt fastgjort en reglar ved sokkelskinne for at lette monteringen af første række af de hårde isoleringsplader*

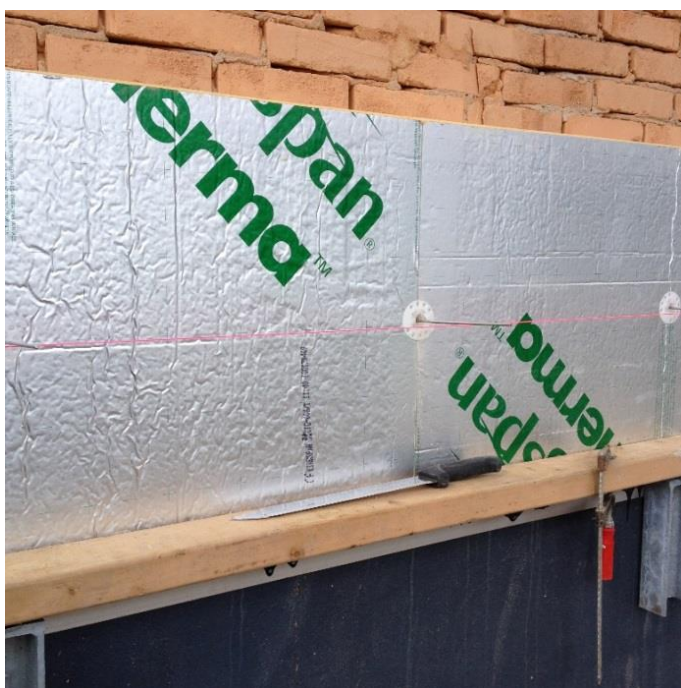
*Fig. 24: Isolering opstartet – der monteres efter snor for både skiftegang og tykkelse*

Opsætning styres af land i bund og på sædvanlig vis med snor både for skiftegang og for tykkelse. Isolering skal monteres, så der er minimum 10-20 mm til bagside formur. Det skyldes valget af Kingspan isolering, som skal friholdes fra kontakt med bagside af formuren. Hvis der isoleres med mineraluld, kan der på sædvanlig måde isoleres tæt mod bagsiden af formuren.

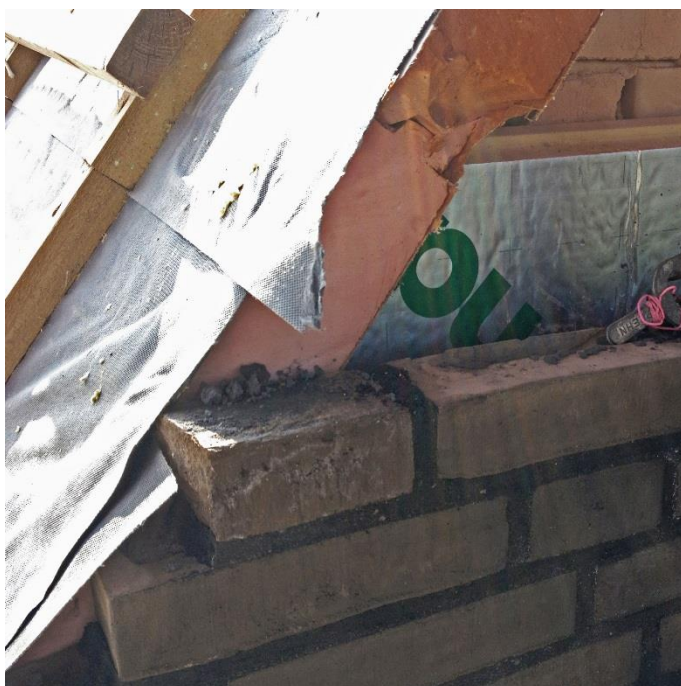
*Fig. 26: Isolering i facade og tag mødes, så kuldebroer undgås*

Når der anvendes hård isolering i plader er det ligeledes meget vigtigt, at isolering udføres omhyggeligt og med helt tætte samlinger, også med fuld isoleringstykkelser ved hjørner, og hvor hulmursisolering samles med tagisolering. Utætheder i samlinger mellem plader forringer isoleringsevnen betydeligt.

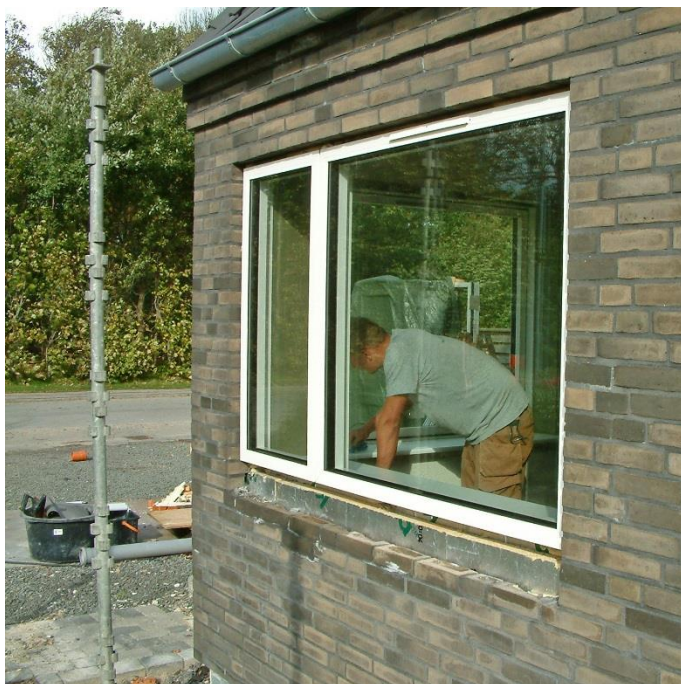
*Fig. 30: Vinduer monteret – nye lysninger færdiggøres*

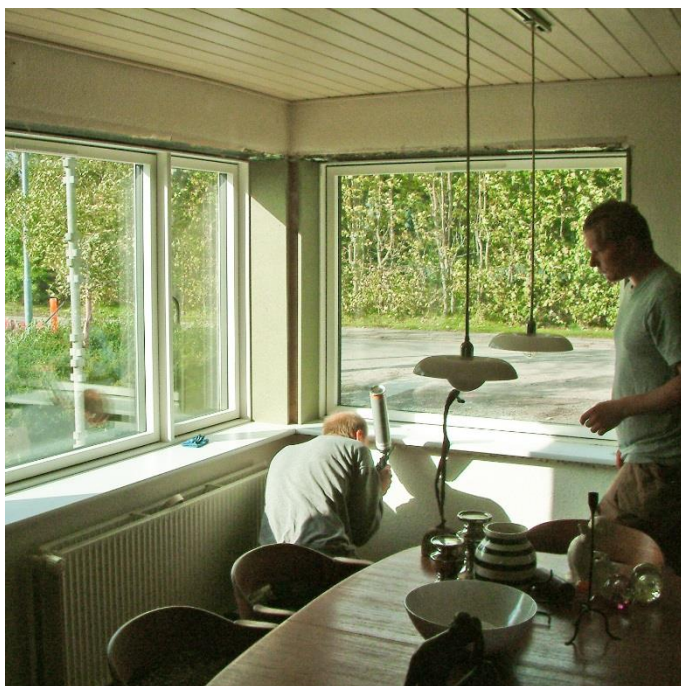
*Fig. 31: Da vinduerne er rykket frem, udføres nye lysninger*

Når vinduer og døre rykkes frem, skal nye vinduer enten være udført med påforingskarme for at dække hulmur, eller der skal udføres nye indvendige kuldebroisolerende til-sætninger og nye bundplader.

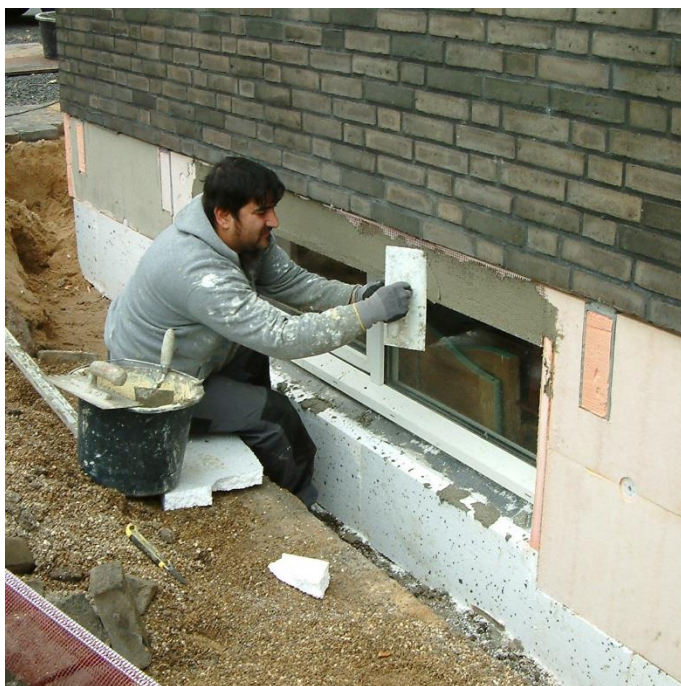
Fig. 33: Sokkel med ny isolering pudses

Til sokkelisolering blev der anvendt hårde PIR-isoleringsplader klasse 22, hvor der ikke er vandpåvirkning – dvs. 15 cm over terræn. Herunder og under terræn blev der anvendt EPS-isolering. Sokkelpuds blev udført med sokkelpudssystem med armering fra Weber. Der blev afsluttet med puds og sokkelmaling.

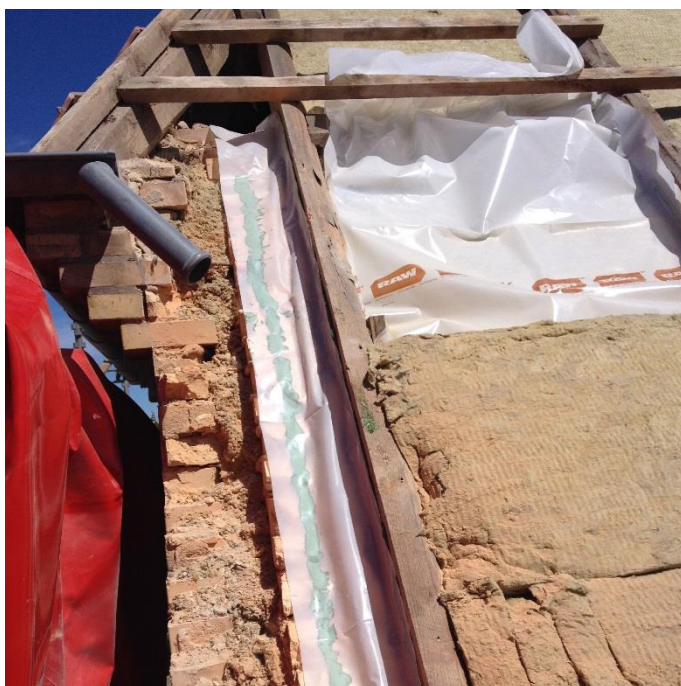
*Fig. 35: Dampspærre monteres tæt til bagmur og sikrer lufttæthed i tagkonstruktionen*

Først blev den eksisterende nedslidte og begrænsede mængde oprindelig isolering fjernet. I bunden af spærfag isoleres først med 50 mm mineraluld for at beskytte ny dampspærre fra at blive ødelagt af indvendig forskalling med puds – diverse søm, pudsnet mv. Ny dampspærre monteres og klæbes minimum 50 mm op ad spærhoveder iht. anvisning fra "Videncenter for energibesparelser".

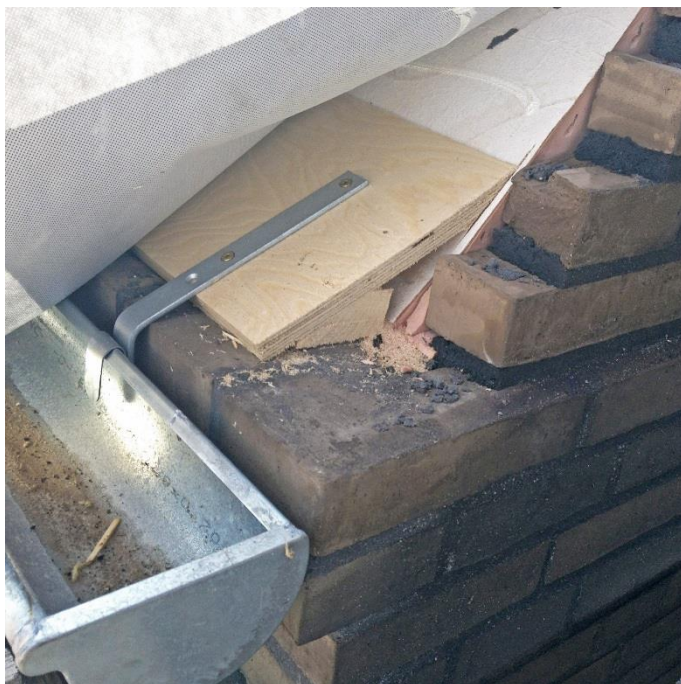
*Fig. 38: Ny fodplade og rendejern klar til tagfod og folieoverlæg*

Det formonterede undertag har overlæg, og så snart undertaget er monteret, er taget i princippet tæt. I kippen føres undertagsfolie over og klæbes. I bunden skal der dog monteres en ekstra folie – når undertagsfolien har været løftet op – da denne bliver utæt. Der afsluttes med en traditionel løsning med fodplade og tagfodselement, der leder undertagsvand i tagrende.

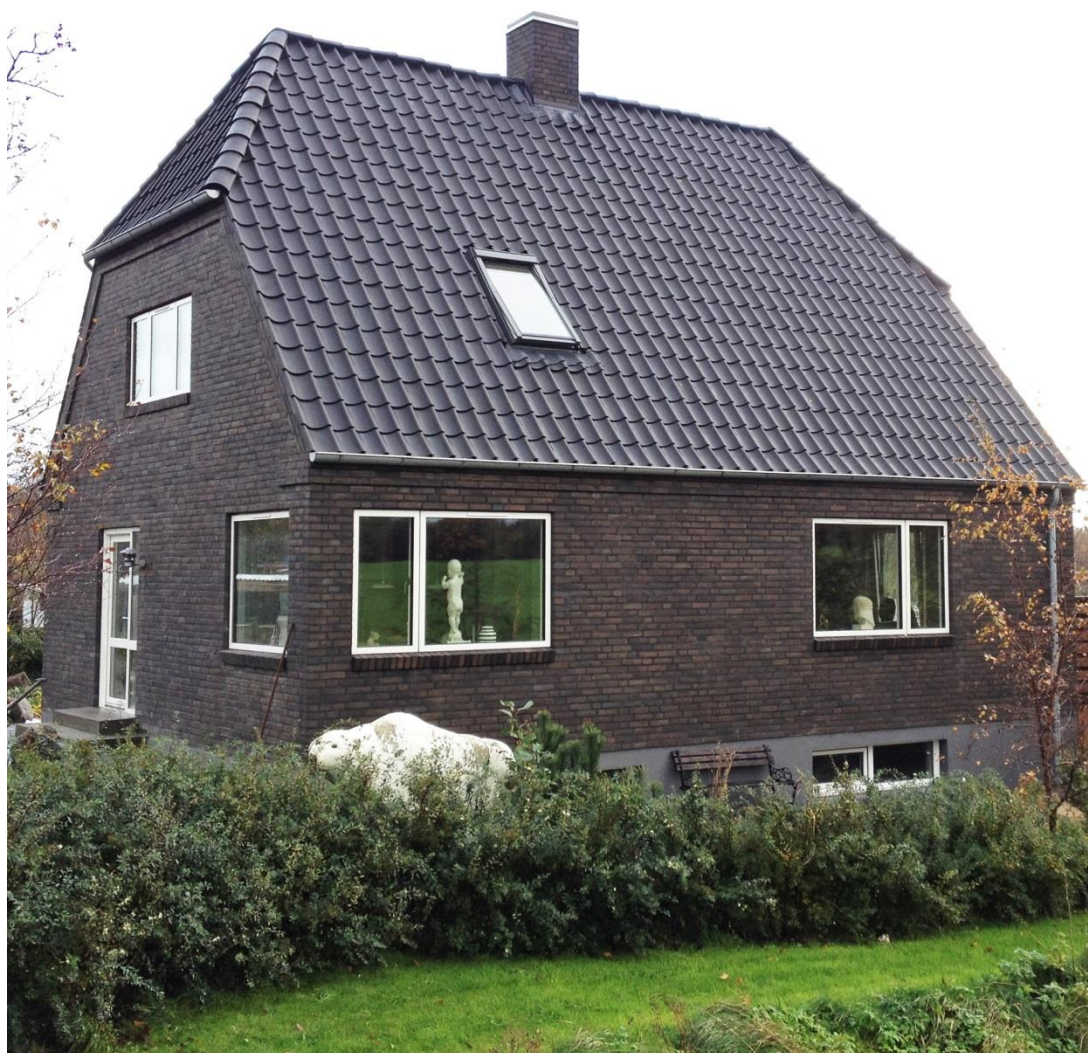
*Fig. 37: Det færdige hus med nyt udtryk*

Resultatet er blevet et helt nyt hus. Ikke moderne, men traditionelt på en ny måde. Huset er blevet tæt – det har beboerne givet udtryk for. Stearinlys blafrer ikke mere. Der er ingen træk og kuldenedfald. Også lydmæssigt er der sket en forandring. Udrykningskøretøjer og trafik på hovedlandevejen kan ikke længere høres, kun ses. Om det er blevet for tæt, det vil vise sig. Vi har tilføjet huset ny kontrollerbar naturlig ventilation i form af ventiler i alle vinduer og terrassedøre og aftrækskanaler på første sal. Herudover er der tvangsventilation i bad og køkken samt oplukkelige ovenlysvinduer.
