Gult murværk

- Opført uden afsyring

Billedkatalog over misfarvninger og deres udvikling

Århus, november 2009
Teknologisk Institut, Byggeri Murværk

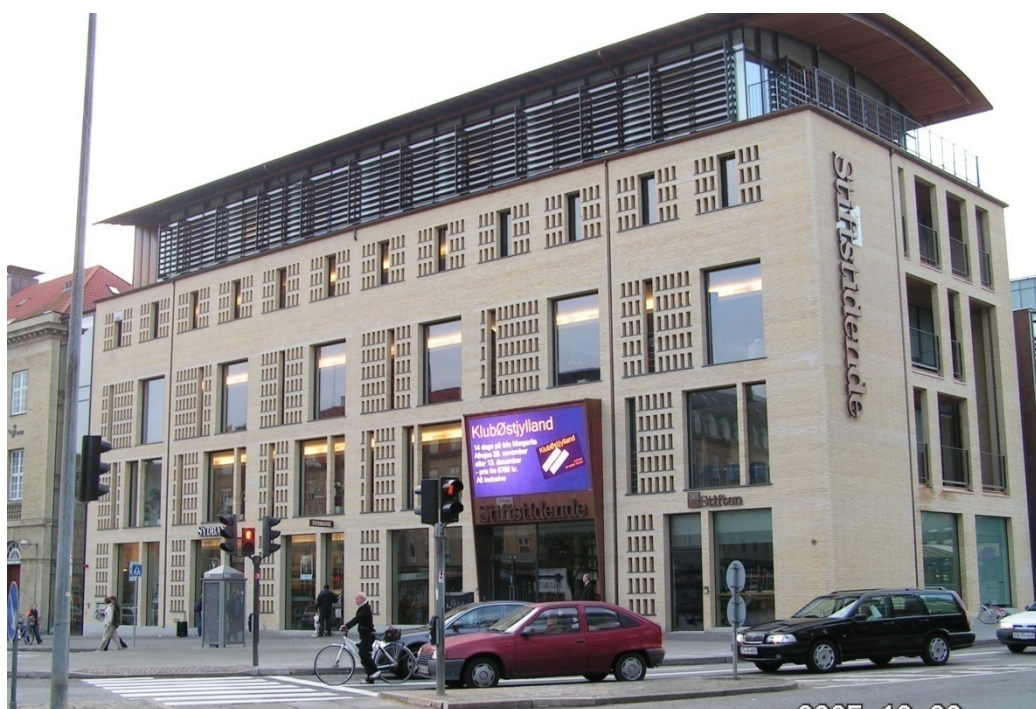
Figur 1. Nordfacade og vestgavl af byggeriet. Mod Banegårdsplads og M.P. Bruunsgade. Oktober, 2005. 10 måneder efter opførelse.

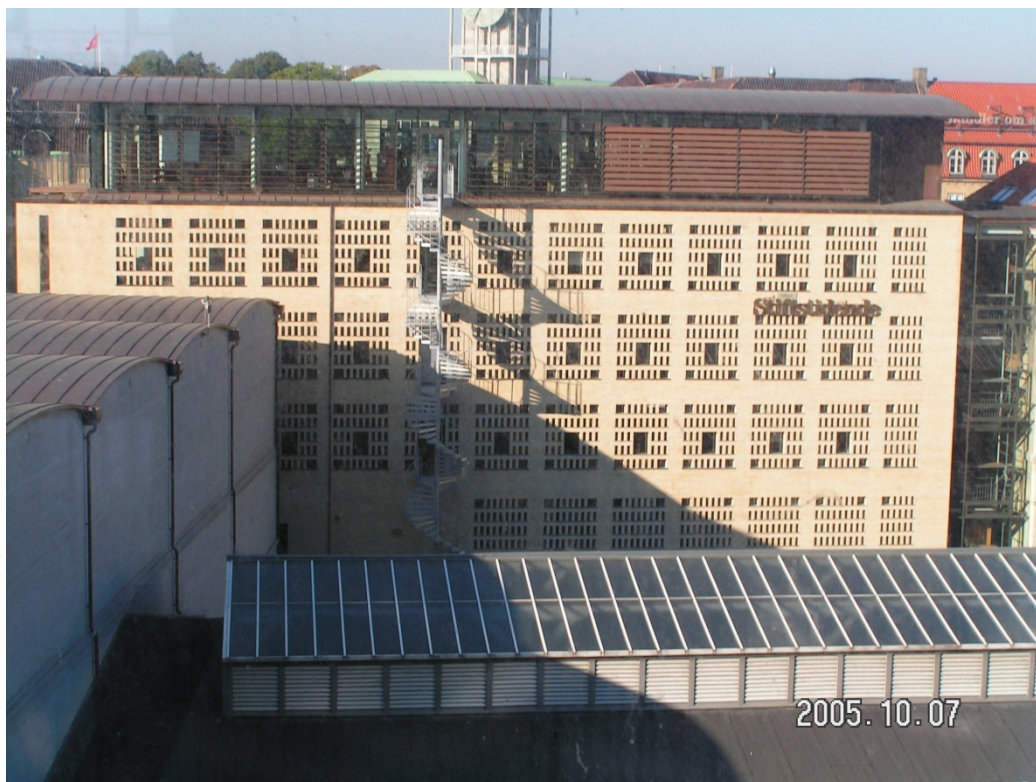
Figur 2. Byggeriet set fra Syd. Yderst til højre ses den overdækkede østgavl. Oktober, 2005. 10 måneder efter opførelse.
